第 8 章 슬리브 베어링에서의 문제 (Sleeve Bearing Problems)

1. Gap 電壓 測定에 의한 슬리브 베어링 磨滅 診斷 (Diagnosis of Sleeve Bearing Wear by the Gap Voltage Measurements)

2. 遠心 空氣 壓縮機에서 2段의 슬리브 베어링 問題 檢出 (Detection of Second Stage Sleeve Bearing Problems on a Centrifugal Air Compressor)

3. 壓縮機를 驅動하는 電動機 슬리브 베어링의 問題點 檢出 (Detection of Sleeve Bearing Problems in the Motor Serving a Compressor)

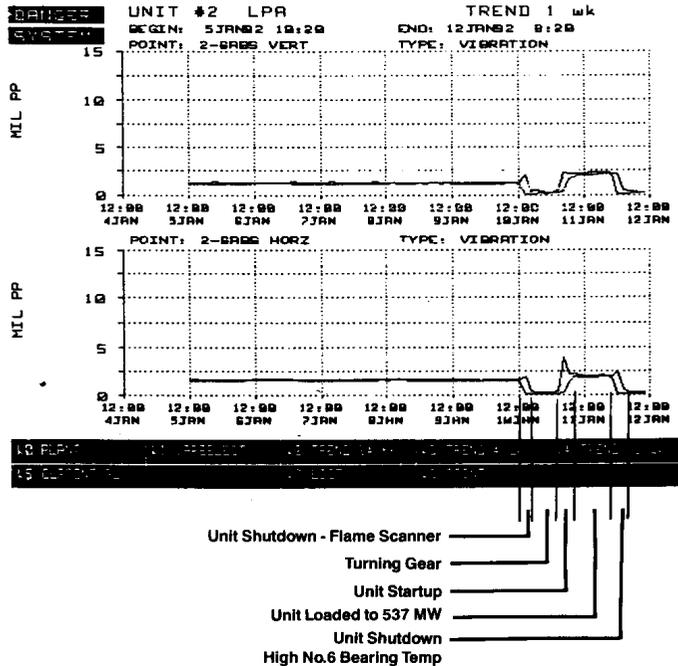
그림 8-1 #6 베어링의 진동 경향도

#6 베어링이 문제가 있는 유일한 베어링이라는 확신 아래 온도 급변화를 검토했다. 기동 및 정지 과정중의 진동은 허용 값인 75에서 80 μm 을 초과하지 않았다. 그림 8-1은 #6 베어링의 수평과 수직 방향의 진동 값이다.

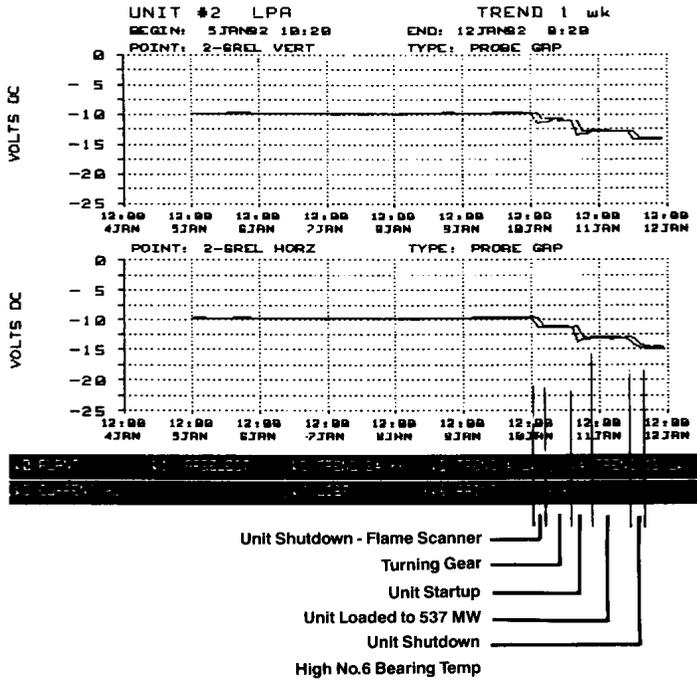
그림 8-2 금번('92. 1) #6 베어링의 Gap Voltage 경향도

Carl은 화염 검출 시스템의 고장 이전의 정지시, 재기동시 및 2차 정지시의 정상상태 운전중 #6 베어링 뿐만 아니라 그 인접 베어링에서의 수평 및 수직 방향의 Probe로부터 Gap Voltage 경향 자료를 검토하였다. Gap Voltage 자료는 베어링 간극 내에서 저널의 정적 위치에 대한 정보를 제공한다. 정지 및 기동 중에 #6 베어링의 두 개의 Probe Gap Voltage는 더욱 큰 음전기로 되었다 (그림 8-2). #6 베어링이 증속과 감속 중에 점진적으로 Wiping되고 있었는데 이로 인해 로터 저널이 베어링에서 점차로 내려앉게 되었다. 전번의 정지(그림 8-3) 바로 후의 Gap Voltage 값을 검토한 결과 로터가 정상적인 터닝기어값 -11.0~-11.5 Vdc 이하로 떨어졌던 것이 확인되었다.

Carl은 “Gap Voltage 정보가 문제의 심각성을 규정해 주었고, 그것은 매우 실제적이고 심각한 문제였다는 것을 지금 알았다.” 라고 결론 지었다.

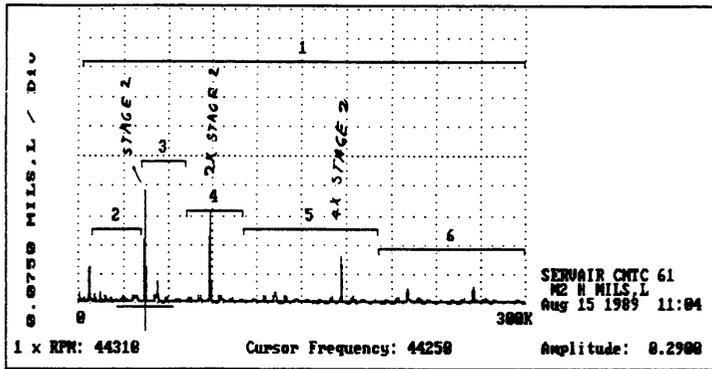
그림 8-5 Band 4 Alarm이 발생한 것을 나타내는 진동 스펙트럼

표 8-1은 이 기계의 전체 진동과 Spike Energy를 최근(8월 15일)에 측정한 값이다. 그림 8-5는 압축기 2단의 진동을 영구 감시설비인 비접촉식 Probe로 측정한 스펙트럼이다. 그림 8-5에서 Band 4 Alarm이 발생한 것에 주의하라. 최고치는 88,500 cpm에 있었는데 이것은 2단의 회전속도인 44,310 rpm의 2배에 상응한다. 이들 원심 공기 압축기에서 비접촉식 변위 Probe로부터 진동 스펙트럼을 취득할 때 2×RPM 진폭이 1×RPM 진폭의 약 30%보다 크다는 것은 의심스러운 일이었다. 이 경우에 2×RPM 진폭은 1×RPM 진폭의 80%이상이었는데 이것은 잠재적인 문제점을 나타내는 것이다(특히 4× 2단 속도에서 진폭이 마찬가지로 높았기 때문임).

2단 베어링은 슬리브 베어링이었기 때문에 있을법한 문제점의 하나로 약한 이완 현상을 일으키게 하는 축과 베어링간의 간극으로 평가 하였다. 이렇게되면 축이 베어링 내에서 움직이어야 하는 값 이상으로 움직이게 된다. 이와 같은 간극 증가는 베어링 마멸에 의한 것일 수도 있으나, 이 경우에는 원래 간극이 컸을 것이다. 이것은 초기 기준 자료였기 때문에 이전의 진동 스펙트럼은 비교용으로는 사용할 수 없었다. 그러나 진폭이 상당히 낮았기 때문에 그 당시에는 이 상태가 심각한 문제점으로 판단되지 않았다.

2단 운전속도의 조화파에 의한 Band 4 Alarm이 발생하였는데 이는 2단에서 베어링 마멸에 의한 기계적 이완 때문일 가능성이 크다. 계속하여 2단 베어링 상태를 추적할 것.

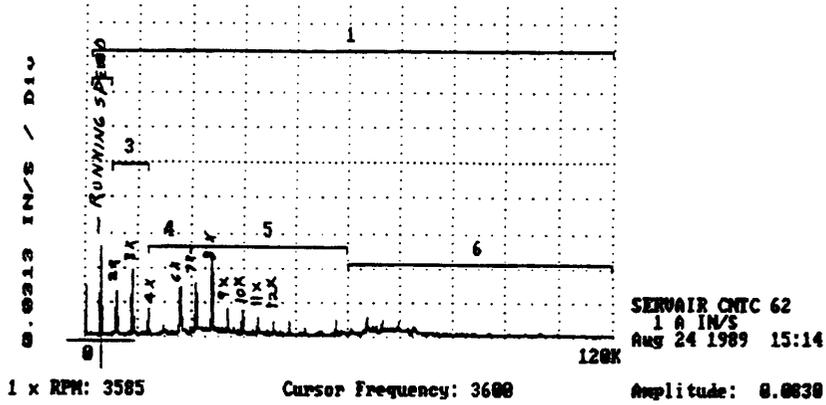
그림 8-7 위치 1A에서의 진동 스펙트럼

그림 8-6은 압축기의 개략도이고 표 8-2는 최근(8월 24일) 측정된 진동치 이다. 스펙트럼 Band 및 Overall Alarm이 각기 진동기 베어링에서 발생했다. 게다가 스펙트럼 Band Alarm은 압축기의 Bullgear 베어링(위치 3)에서 초과되었다. 그림 8-7과 8-8은 베어링과 저널간의 간극이 증가할 때 기계적인 이완이나 슬리브 베어링 마멸의 다음 단계가 발생하는 것이 전형적인 진동기 속도의 많은 조화파들이 존재하여 외측 진동기 베어링(위치 1)에서 Alarm이 발생한 것을 보여준다. 그림 8-9에서 보여준 내측 진동기 베어링에서 취한 스펙트럼과의 분명한 차이에 대해 주의하라. 그림 8-7 및 8-8과는 달리 그림 8-9는 회전속도 조화파가 거의 없음을 보여준다. 대신에 그림 8-9는 1×RPM에서 진동이 0.290 in/sec로 높고, 2×RPM에서의 진동도 0.095 in/sec로 주목할만함을 보여준다. 그림 8-10의 Bullgear 스펙트럼(위치 3)은 작은 Bullgear 속도의 고조파들도 나타났으며, 1, 2, 3단 운전속도에서의 Peak 들도 나타났었는데 이들은 Band 4내에서 RSS 에너지가 Band Alarm을 발생하도록한 것이다.

전동기에서 나타난 배수 조화파들은 기계적 이완 문제에서는 전형적인 것이다. 전동기는 슬리브베어링이 설치되어 있고, 전동기 축과 베어링간의 정상적인 간극보다 더 크기 때문에 그림 8-7과 8-8에서 나타난 많은 조화파들은 기계적인 이완 상태를 일으키는 베어링 마멸로 인해 생길 수 있다. 그림 8-9에서 나타난 불평형($1 \times \text{RPM}$ 에서의 0.290 in/sec 진동)은 Misalignment에 의해 발생했을 것이며, 외측 전동기 베어링에서 보다 내측 전동기 베어링에서 보다 큰 Couple Unbalance 또는 작은 불평형이 증폭되고 있는 기계적 이완 상태를 크게 했을 것이다.

위치 1, 2, 3에서 전동기 Bullgear rpm의 많은 고조파 진동이 검출되는데 이는 불평형, Misalignment 및 기계적인 이완의 결과이다. 또한 그림 8-7, 8-8에서 많은 고조파들이 있어 전동기 베어링의 마멸 가능성도 있다. 따라서 전동기 베어링의 추가 변형을 나타내는 어떠한 변화에 대해서도 계속해서 면밀히 주시할 것.
