5. 機械的인 씰 (Mechanical Seals)

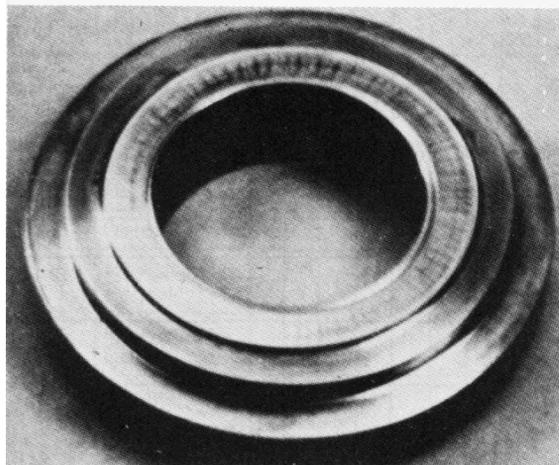
그림 3-145는 비정상 운전시 경금속면에 발생한 내용을 설명하고 있다. 이 특정 조각은 가벼운 탄화수소를 취급하는 프로세서 펌프내의 주조 스텔라이트 씰이다. 이 조각에 대한 씰 운전의 회전요소는 카본이다.

그림 3-145 씰 표면의 윤활막 파괴후 열집중으로 인한 응력 균열

응력균열은 극히 국부적인 상태를 나타내는 카본 회전요소와 직접 접촉한 표면으로 제한되었다는 사실이 중요하다. 다른 부위는 대기온도 상태에 있는데 반해 경금속 표면에 발생한 집중열에 의해 표면균열이 발생했다. 정지요소에 미친 열은 씰 표면간의 윤활막 결핍에 의한 것이 틀림없으며, 윤활막은 회전 및 정지 요소간의 접촉을 방지한다. 어떠한 이유로 윤활막이 파괴되는 순간 높은 열이 발생하며 거의 순간적으로 경금속의 표면이 균열된다.

경금속의 열 균열은 씰 표면에서 생성된 열 때문이므로, 씰 표면간의 윤활막 파괴를 무엇이 일으키는지 알아내야 한다. 만약 펌프가 저압에서 인화하는 가벼운 탄화수소를 취급한다면 씰의 적절한 플러싱을 위해 씰을 점검해야 한다.

양호한 씰 설치작업을 하려면 청결을 유지하기 위해서는 모든 배관과 씰 Chamber의 개구부를 점검해야 한다. 빈번히, 유체의 재순환을 최소화하거나 압력 감소를 위해 플러싱 라인 내에 오리피스가 설치된다. 오리피스가 사용되는 경우 막힘을 방지하기 위해 직경이 1/8 in 이하가 되어서는 안된다. 펌프의 흡입 손실은 씰 표면의 윤활막 손실을 반드시 일으킨다. 펌프에서 전유량이 흐르는 상태에서 작은 난류가 생길지라도 적절한 씰 윤활의 감소를 초래한다. 부정확한 조립으로 씰 표면에 기계적 과도하중이 가해져도 똑같은 현상이 발생할 수 있다.

무엇이 이같이 단단한 재료의 열 균열을 유발하는지를 밝히는 것은 씰 문제의 원인을 규정하는데 도움을 준다. 연속적인 열 균열에 대한 어떠한 원인도 발견되지 않을 때 대안은 단지 온도차와 조건에 대한 저항성 재료를 사용하는 것이다.

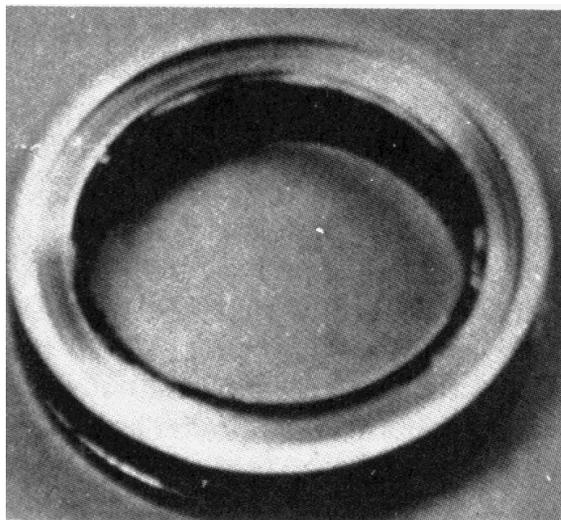
그림 3-147은 열 균열이 발생하지 않는 스텔라이트의 심한 마멸의 예이다. 여기서 알 수 있는 것은 씰의 윤활은 충분했지만, 펌핑된 액체는 연삭성 입자를 포함하거나 씰 표면사이에서 결정체화하는 경향이 있음을 알 수 있다.

단단한 정지 요소는 완전히 마멸되는 반면, 카본 회전요소는 통상적으로 심하게 마멸된다 (때로 마멸이 나타나지 않기도 한다). 연삭 입자가 카본 회전요소 면에 박혀 있을 때 이러한 현상이 발생하기도 하고, 이것이 단단한 정지 요소에 대해 그라인딩 공구 작용을 한다. 결정체화 경향이 있는 액체를 취급할 때 그같은 현상이 발생할 수 있다. 보통, 연삭 결정체는 카본 면을 완벽히 코팅하므로써 정지요소는 마멸되는 반면 이것은 마멸로부터 보호된다.

그림 3-147 연삭에 의한 스텔라이트 시트(Seat)의 심한 마모

이러한 현상을 해소시키기 위해서는 씰 표면에 침전 결정체나 연삭액을 다루는 방법중 하나로 씰 표면으로부터의 연삭제를 제외시켜야 함이 분명하다.

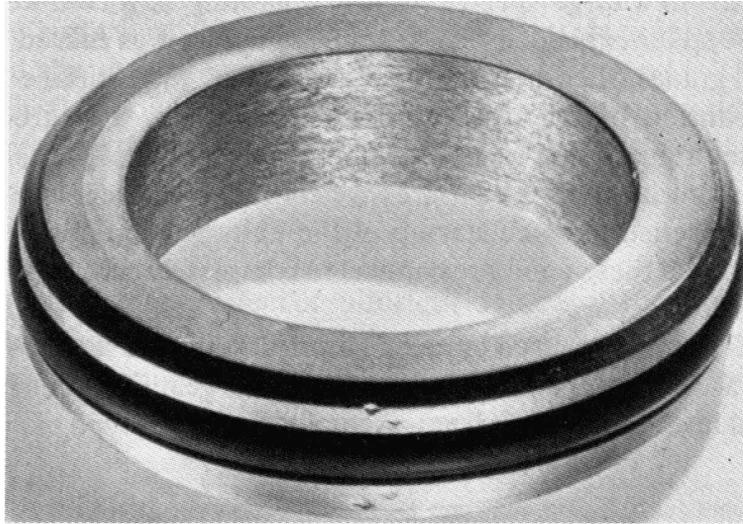
그림 3-149는 운전중에 심하게 뒤틀린 정지요소 인데, 이것은 씰면간에 접촉이 중단된 형태로 나타났다. 유니트에 설치되기전 이 부품의 평평도에 관해서는 의심이 없었고, 이 유니트는 압력이 높은 배관에서 정제된 석유제품을 취급하는 다단계 펌프이다. 이 부품이 제작자에게 되돌아갔을때 운전중에는 뒤틀렸어도 평평한 상태임을 알았다. 즉 제거 후에는 원래의 평평한 상태가 되었다. 펌프 Stuffing Box에 체결된 씰판 Counterbore에 조립하는 연삭한 정지부의 뒤틀림은 설치중에 발생되었다.

소량의 유체가 누설하고 있던 교체 씰을 검사하기로 결정하였다. 이러한 뒤틀림의 통상 원인은 Gland 볼트의 과도한 조임이다. 몇몇의 경우 이런 작업은 실제로 End Plate를 휘게 할 수 있어 연삭된 정지요소의 지지표면을 뒤틀리게 한다.

Seal Chamber의 고압은 End Plate의 지지표면에 순응하도록 연삭한 부품에 힘을 가하므로 더 이상 평평하지 않게 된다.

그림 3-149 심하게 뒤틀린 면에 의한 중단된 접촉 형태

이러한 이유로 End Plate 볼트를 1/4 바퀴정도 풀어놓으면 갑자기 누설 양상이 변화된다. 이것은 연삭한 정지요소가 볼트 인장의 변화로 다시 작용하고 있음을 의미한다. 글랜드 볼트의 인장을 조심스럽게 조정하면 누설이 거의 0까지 감소된다. 볼트의 인장이 다시 증가 되었을 때 씰은 갑자기 작은 량이 누설되었다. 글랜드 볼트에 가해지는 인장량으로 누설률이 용이하게 조절될 수 있다.

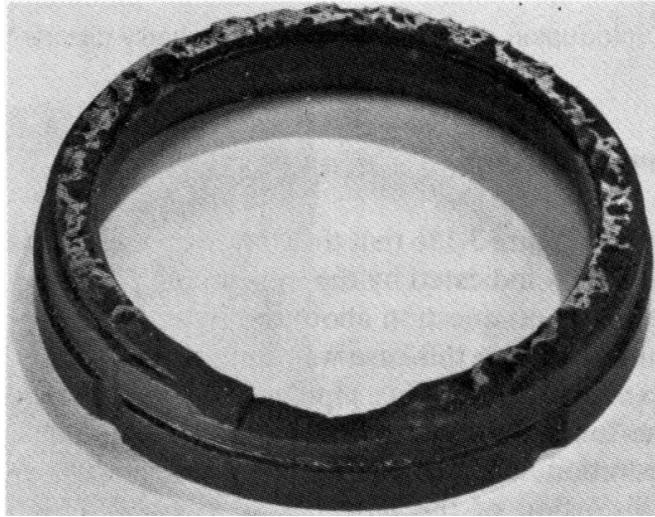
그림 3-150은 찬 대기 중에 작동하는 큰 속도의 감속기 씰의 카본 회전요소의 면에 나타난 매우 비정상 상태를 보여주고 있다.

카본 회전요소 공급자는 이러한 손상모드를 표면의 열이 높기 때문이라고 설명했다. 수지(Resin) 필터를 갖는 어떤 카본 등급에서는 고열의 표면은 카본내 기공을 채우는데 사용된 수지의 순간 팽창을 유발한다. 이 갑작스런 팽창은 재료의 작은 단면을 분해시켜 카본 표면아래에서 작은 폭발을 유발한다. 유니트 기동시마다 카본의 몇개 입자만이 분해되어 이러한 상황이 진전되는 것이다. 연마한 표면을 지나 누설경로를 형성하도록 일련의 이러한 공간이 완전히 연결될 때까지는 씰의 손상은 실제로 발생하지 않는다.

그림 3-150 표면의 고열에 의한 회전 카본 요소의 손상

표면의 고열은 씰의 윤활 부족에 기인한다. 유니트가 찬 대기 상태에서 기동되면 기어에 부착된 기어 케이스내의 중유의 높이는 축의 위치 아래로 낮아진다. 이러한 타입의 장비에서 실제 시험한 결과 순간적으로 오일의 높이가 축 위치 이하로 떨어져 적절한 씰 윤활을 위한 적정 위치까지 회복하는데 2~5분이 걸렸다. 이러한 문제점을 해소시키기 위해 개발한 수지가 없는 카본을 사용하여 이러한 문제를 교정하였다. 청동과 경화된 씰표면의 조합도 그와 같은 응용에 대해 좋은 결과로 이용된다.

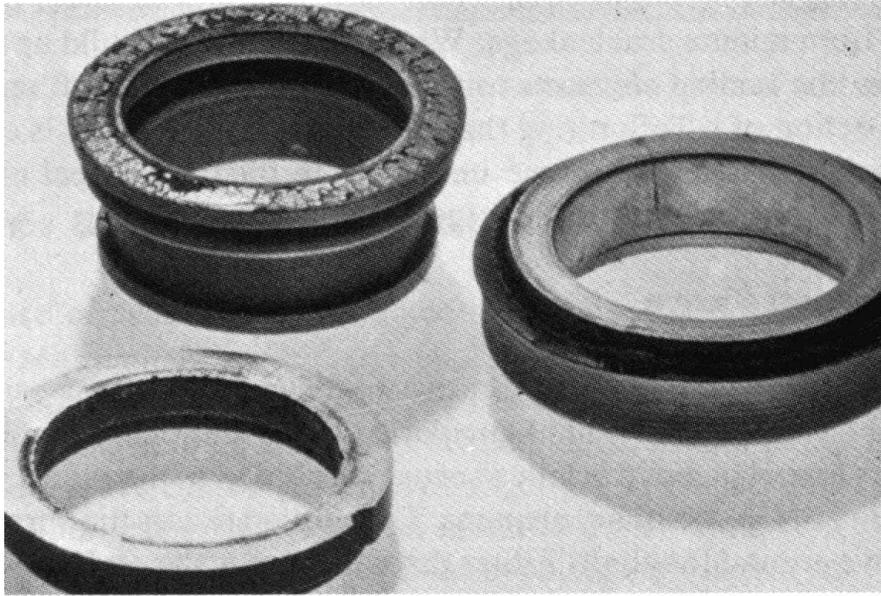
그림 3-151의 오른쪽 단면은 펌프 몸체나 Seal Plate에 대해 세라믹을 밀봉하는 고무컵에 설치된 세라믹 정지요소를 보여준다. 고무컵은 더 이상 탄성의 씰링체로써 기능을 다할 수 없다. 불충분한 윤활상태로 씰을 운전하여 생성된 열이 이 부품에 전이되어 결국 고무의 경화와 균열을 초래하였다.

그림 3-151의 좌측의 위쪽 그림처럼 이와 동일한 조건은 고무 회전 씰 요소에서도 유사한 손상을 초래한다. 사진 아래쪽은 고무와 세라믹의 조립품에 대하여 회전하는 카본 회전 씰 와셔이다. 씰면의 생성열은 카본 와셔에 의해 고무 씰링 요소의 플랜지부분으로 전이된다. 고무 씰링요소면의 경화와 균열은 이것과 카본 와셔간의 Liquid-Tight Fit를 파괴한다. 부품조건은 합성고무 씰링 요소의 범위를 초과한 온도에서 사용하여 씰의 오적용이나 설치 잘못을 검출하는데 도움을 준다.

그림 3-151 운전중에 깨진 고무컵에 설치된 세라믹 정지요소

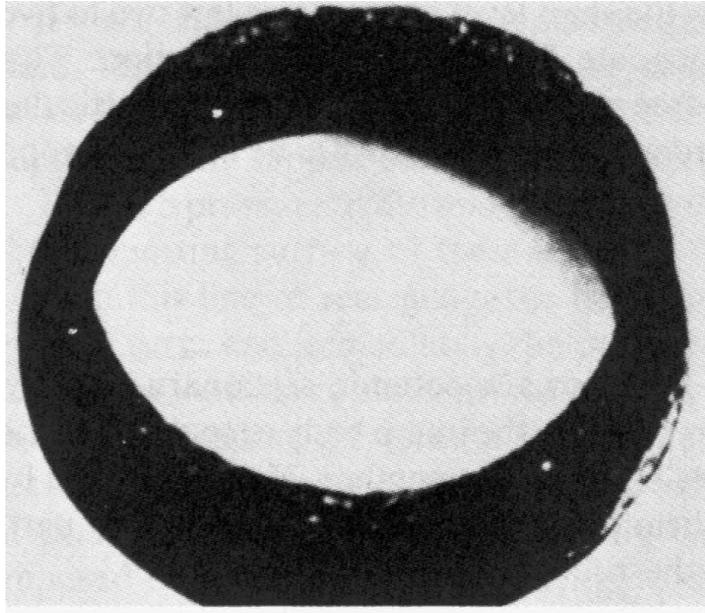
그림 3-152는 합성고무 씰의 황산 잔류분에 의한 영향을 나타낸다. 사용자가 씰 제작자에게 제공한 사용방법에 기초하면 고무맞춤 씰은 완벽하게 만족스러웠지만, 사용자는 얼마후 씰문제에 부딪쳤고 손상된 고무 요소의 검사를 위해서 씰 공급자에게 보냈다. 씰은 원래 사용하기로 되어있던 가벼운 탄화수소 이외의 다른 물체를 취급하고 있었던 것이 분명하였다.

그림 3-152 합성고무 씰요소에서의 황산 흔적 영향

시스템의 실제 상태를 재검토한 후, 유체 내에 H_2SO_4 흔적이 발견되었다. Teflon 씰링 요소를 갖는 씰을 이용하여 이 문제는 간단히 해결되었다.

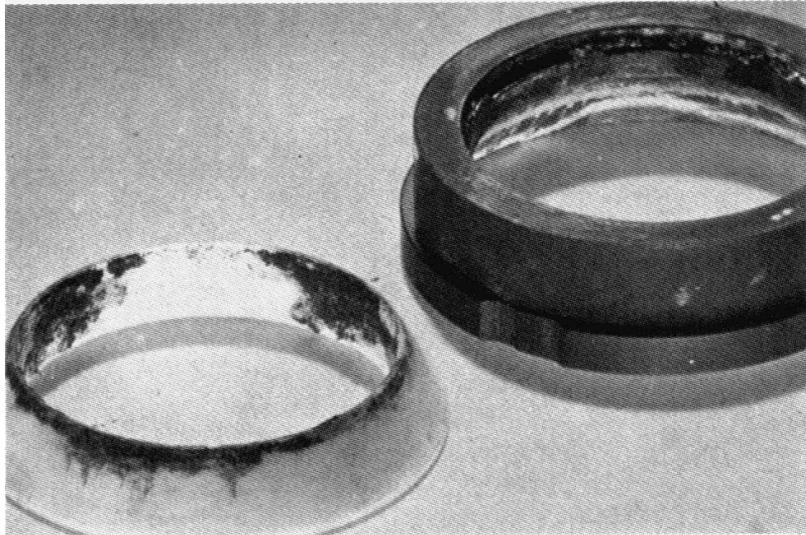
앞서 언급된 바와 같이 증발로부터 침전물을 남기는 액체나 연삭액으로 인해 심각한 손상이 유발될 수 있다. 그림 3-153은 부유물 내의 연삭제를 가지는 액체 내에서 운전하던 카본 와셔와 Teflon으로된 뿔기형의 씰링이다.

양쪽 부품은 모두 초기의 씰손상을 유발하는 고운 연삭제로 코팅되었다. 이와 동일한 고형물질이 씰면의 바로 아래와 축위에서 보통 발견된다. 이 침전물이 축에 생성되면 축에 대해 씰링요소를 고정시키고 모든 씰의 탄성을 제거시킨다.

또한, 닦고난후 Teflon링 단면을 본 결과 Teflon 씰요소내에 연삭입자가 박혀있었고, 이것이 직접 축마모를 유발하기도 한다.

그림 3-153 급격한 마멸을 유발한 Teflon 씰요소에 박힌 연삭 코팅

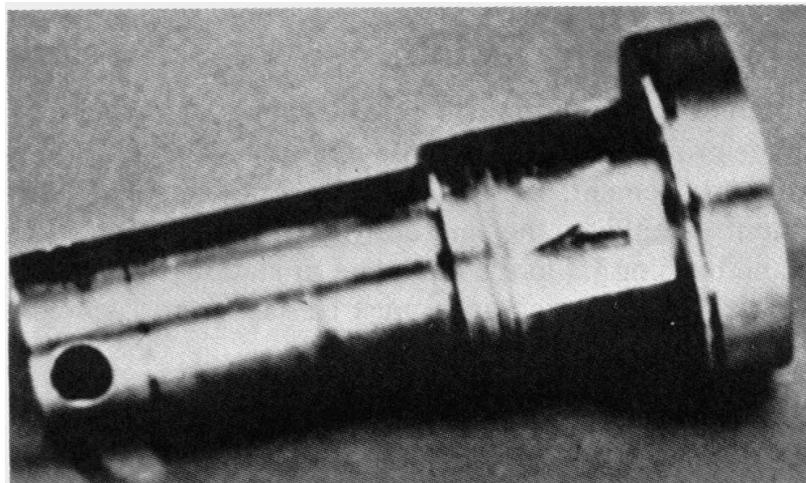
그림 3-154는 씰링요소와 축간의 연삭입자의 영향을 보여주고 있다. 정지 씰요소가 약간 기울면 이를 보상하기 위해서 Teflon 뿔기는 축의 매 회전시 축방향으로 이동한다. 이러한 이동으로 연삭입자가 축주위의 흠을 마멸시킨다. 이리하여 축과 Teflon 뿔기간의 씰을 파괴하거나, 뿔기가 흠내에 고정되어 씰의 탄성을 파괴한다. 축의 흠은 가능한 축에 거의 직각으로 정지요소를 설치하는 것이 중요함을 나타내고 있다.

그림 3-154 마멸을 유발하는 축과 씰링 요소간에 적재된 연삭입자

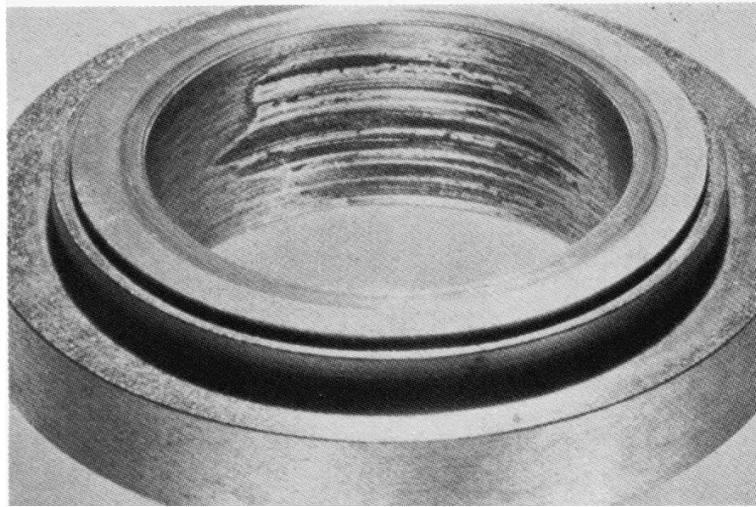
그림 3-155의 상태는 불충분한 Bore의 틈새, 축의 Runout 또는 축과 펌프 스테어링 상자 간의 편심 등으로 초래된다. 금속간 접촉에 의한 열때문에 가연성의 액을 취급할 때는 이러한 씰 손상은 극도로 위험하다.

석유화학 공장의 그림 3-155와 같은 손상은 펌프 케이싱의 노즐하중을 유발하는 파이프의 설치 오류에 의한 것이다. 국부적인 힘은 축의 외경과 스테어링 박스 Bore간의 심한 미스 얼라인먼트를 초래한다.

그림 3-155 시트 Bore의 상에서의 Rub를 일으킨 펌프 스테어링
박스 부품의 국부적인 손상

가연성 유체를 다루는 주요기계에서는 스파킹 없는 부싱이 사용되어야 한다. 이것은 정지 요소 보다 미세한 정도로 작은 내경을 가져야 하며, 이렇게 하므로써 축과 정지 요소간의 접촉을 방지할 수 있다. 씰의 설계가 어떨든 간에 End Plate의 부싱 내경과 축간 간극은 Feeler Gage로 정확히 점검하는 것이 중요하다. 간극은 접촉을 피할 정도로 충분해야 한다.

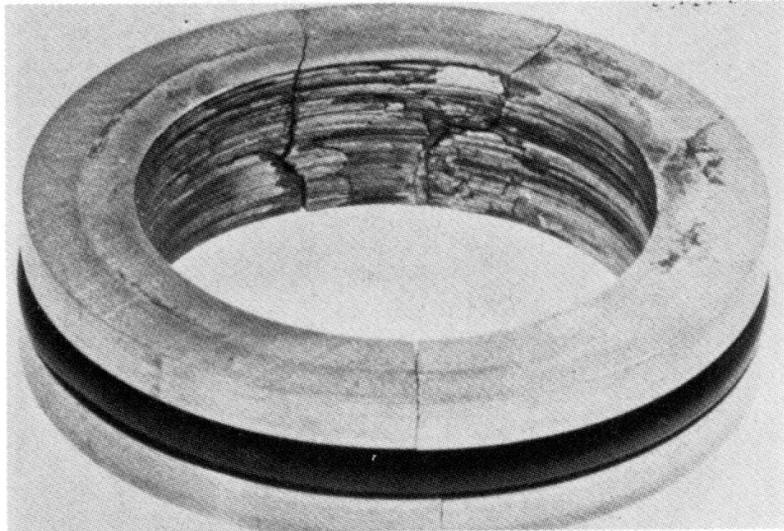
그림 3-155의 부품은 매우 심한 손상으로 나타나지 않았지만, 그 손상은 정지요소의 연삭 면의 평평도를 흐트릴 만큼 충분하다. 그림 3-155는 심한 온도차를 견디는 니켈-철 합금으로 만들어진 부품이다. 한편, 그림 3-156은 실제 3조각으로 균열된 코발트-크롬 합금으로 만들어진 유사 부품이다.

그림 3-156 정지 부품의 평평도를 망가트린 상승한 온도에서의 간섭 맞춤

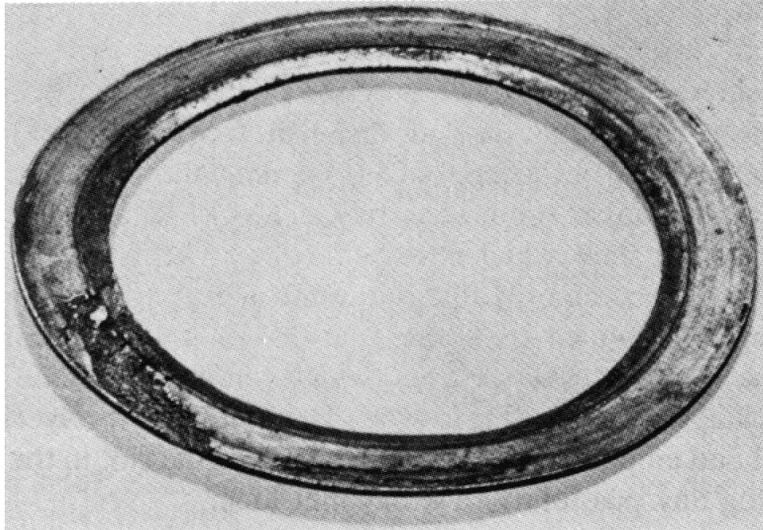
축과 슬리브간의 부적절한 가스켓팅은 씰을 교체해도 일정한 누설을 야기한다. 만약, 씰 전체에서 누설이 있다면 시간이 경과함에 따라 누설정도가 변할 것이다. 한 예로, 알루미늄 개스킷이 슬리브를 축에 밀봉 할 때 사용되었다. 처음에 씰의 누설이 예상되었는데 분해결과 완전한 상태이었다. 누설의 원인을 더 찾아본 결과, 그림 3-157의 한 단면에서 알루미늄 개스킷이 거의 침식된 것이 발견되었다.

이는 고압에 적용되었고, 개스킷이나 이와 인접면상의 미세한 결함으로 소량의 누설을 일으켰으나 압력이 높은 액체에 의한 침식으로 더욱 증가하였다. 다른 경우 한 펌프에서 4, 5번의 씰교체 후에도 누설이 지속되었다. 씰이 설치된 청동 슬리브가 구멍이 나있었고 액체는 씰을 우회하여 흐르고 있음이 최종 발견되었다.

그림 3-157 결함있는 개스킷이 누설 통로를 생성시켜 씰의 변형을 초래하였다.

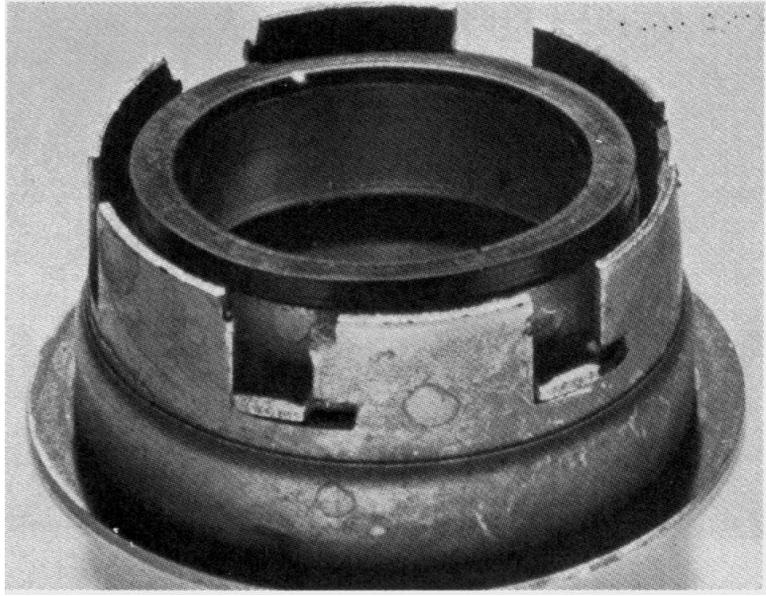
그림 3-158은 2개의 Interlocking Stamping을 통하여 씰면에서 생성된 토오크를 전달하는 마찰 구동 타입의 고무 씰의 회전체를 나타낸다. 부품이 맞물리는 점의 마멸은 두 부품을 Bayonet Lock과 유사한 방식으로 잠겨지는 것에 주의하라. 이러한 상태는 Outer Shell의 자유로운 이동을 못하게 하므로 씰면이 접촉하도록 유연성이 있어야 한다.

그림 3-158 씰 거동이 제한 받는 마멸된 구동 러그

이러한 형태의 마멸은 잦은 기동과 정지하는 유니트에서 통상 발견되기도 하고 기어 구동 유니트에서도 나타난다. 한가지 예상되는 원인은 정지 씰요소의 모서리가 있어 Interlocking 부품간의 어떤 운동을 일으켜 마멸을 일으킨다. 이러한 상태는 특수 구동 Band를 가지는 Lug를 사용하고 Bayonet Lock와 같은 가능성을 제거하므로써 교정된다.

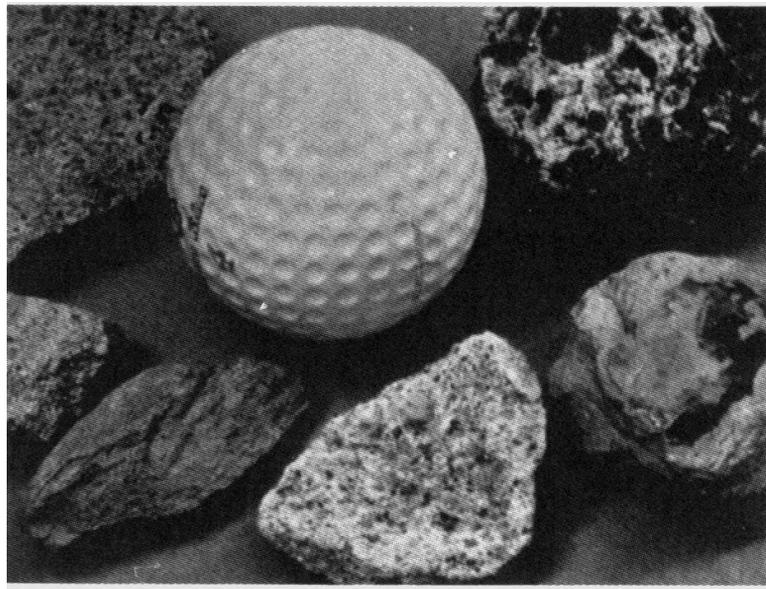
흥미 있는 것은 고층 건물내에 제공되는 공기 정화장치의 고압 냉각수 펌프이다. 이 특정 펌프의 과도 진동이 씰의 성능에 영향을 주는 것을 알았다. 펌프 분해시 다양한 크기의 석조물 조각이 임펠러내에 적재된채 발견되었다. 몇몇 예는 그림 3-159와 같다(골프공은 크기 비교를 위한 것이다).

그림 3-159 펌프내 파편은 씰에 나쁜 영향을 준다.

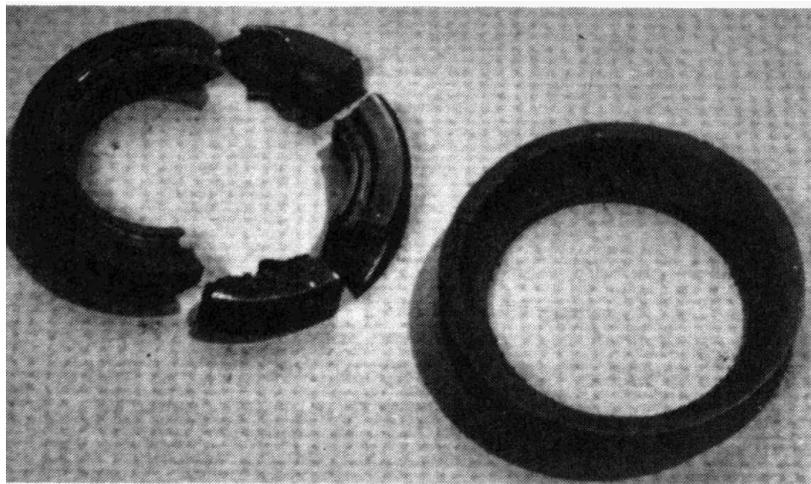
그림 3-160은 오물처리 공장에서 제거된 씰이고, 씰의 재료는 천연 고무를 가진 카본을

변환한 실리콘-커바이드이다. 이 유닛은 건식 운전으로 손상되었고, 실리콘-커바이드 두께를 규정하는 링은 깨졌다.

그림 3-160 건식 운전으로 손상된 실리콘-커바이드 씰

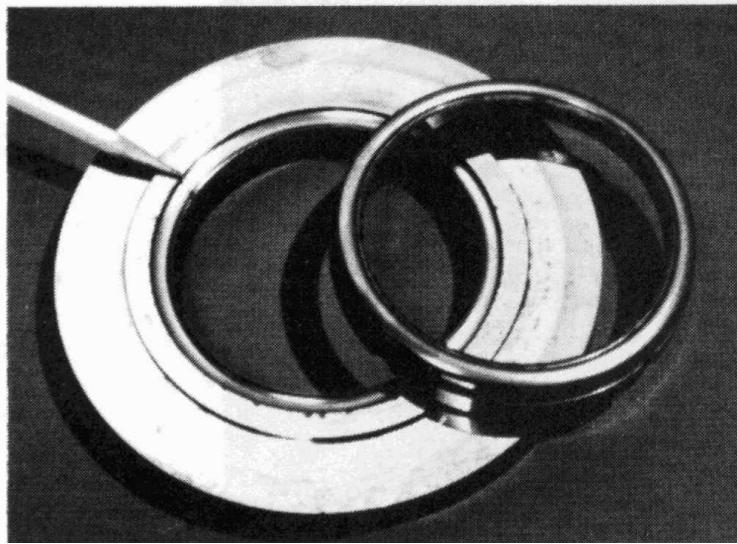
그림 3-161과 같이 에지테이터 씰에 적용시, 1차 Ring과 상대 Ring은 텅스텐-커바이드로 이 손상은 저점성 유체에서 운전한 결과이다. 이러한 경우 씰 윤활제는 실리콘 오일이고, 씰의 수명은 11개월이었다. 1차 카본링은 씰 Nose에서 반경 내에서 마멸되었다. 상대링으로의 마멸은 1/8 in 정도였다. 이러한 상태는 씰 챔버의 윤활제 교체로 해결하였고 교체 유체로써 물을 사용하였다.

그림 3-161 씰링 유체의 불충분한 점성의 영향

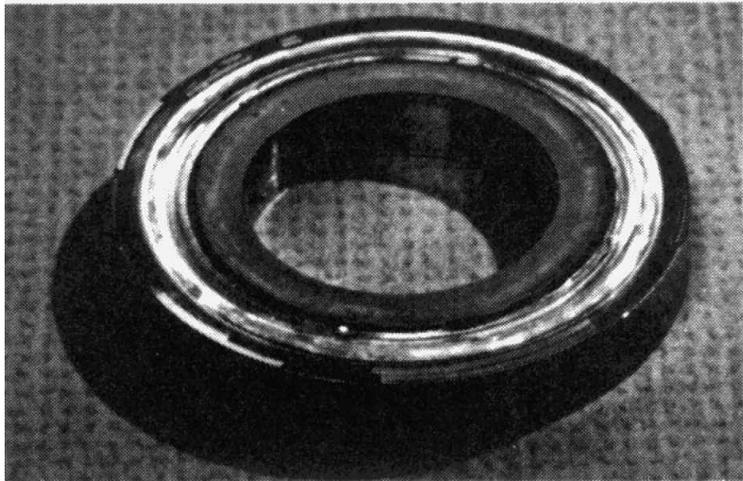
그림 3-162는 오일 안개 상태에서 속도 19,000 rpm으로 스테인레스 강에 경크롬 도금을 한 결과를 나타낸다. 씰면에 이렇다할 압력은 없었고, 씰의 수명은 불과 며칠이었다. 열로 인해 코팅 면의 경크롬 도금이 조각났다. 씰의 직경은 1 1/2 in 이다. 코팅 시트를 적용할 때는 사용 재료의 최대 PV(압력, 속도)값의 관찰이 필요하다. 경험상 코팅된 시트는 100,000 PV 이하로 하라.

그림 3-162 경크롬 도금된 시트는 높은 Pv값을 견디지 못한다.

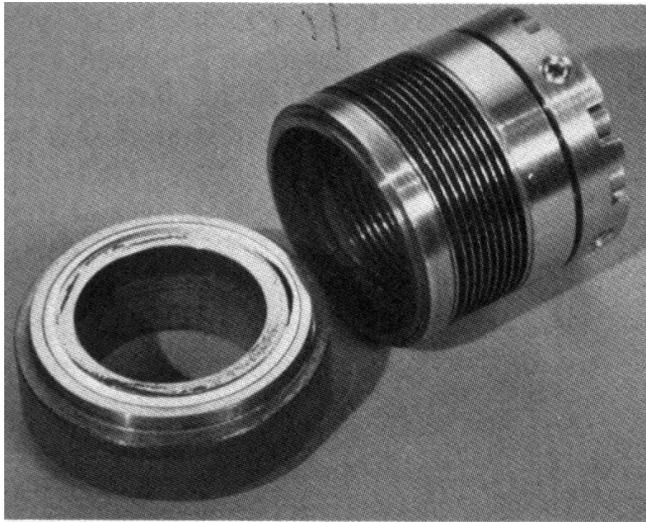
Seal Cavity내에서 유체의 증기가 발생하면 손상은 심해진다. 그림 3-163은 유체가 대기의 끓는 점 근처나 그 이상에서 운전되어온 금속 벨로우즈 씰이다. 1차 및 상대 Ring의 텅스텐-커바이드 표면에서의 심각한 마멸과 Seal Head 내경에서 금속 벨로우즈의 처음 회돌이가 갈라진 것에 주시하라. 고온에서 윤활 성능이 좋지 못한 윤활유를 사용할 때에는 끓는점에서 적어도 50°F 이하에서 운전하는 것이 좋다.

그림 3-163 Seal Cavity에서 유체의 증발은 금속 벨로우즈 씰의 손상을 유도한다.

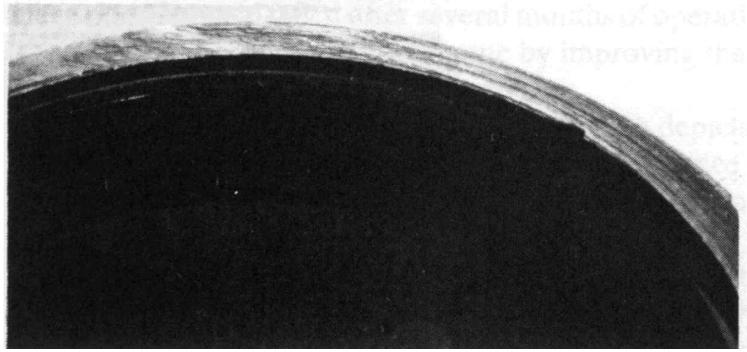
그림 3-164는 고압의 씰에 사용하는 1차 카본링이다. 이 유닛은 배관상에서 운전중이었고, 연삭제가 내재되어 있어 Gland Plate와 상대 Ring의 변형된 것으로, 와이어 브러싱(Wire Brushing)이 씰면에 발생했다. 뒤틀림 원인을 확인 및 수정하므로써 이러한 현상은 제거된다.

그림 3-164 Gland Plate대 상대 Ring의 변형에 의한 씰면에서의 Wire Brushing

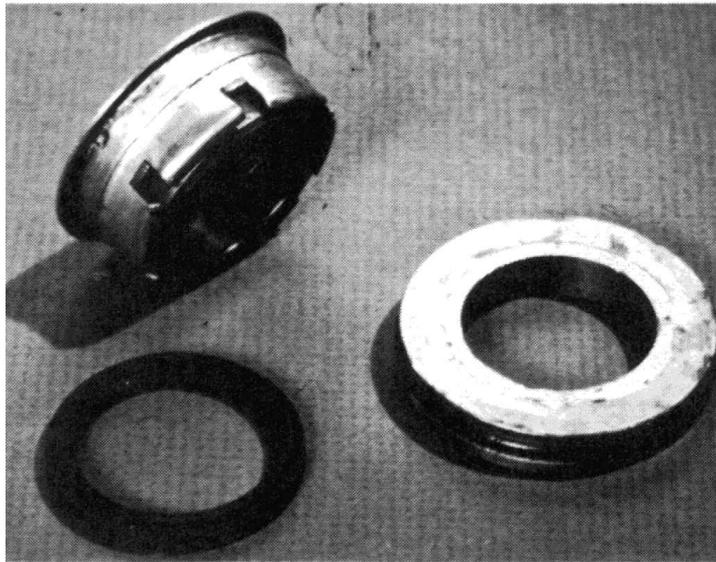
그림 3-165의 씰은 오물을 취급하는데 사용되었다. 유닛은 누설이 발생하기전 잠시동안만 운전되었다. 니켈 저항 시트의 심각한 흠을 주시하라. 그것은 고형물 높이로 씰을 운전하므로써 생겼다. 리테이너 뒤쪽이 뒤틀렸음에 주시하라. 이는 누설을 가속시키는 설치의 결함을 의미한다.

그림 3-165 설치 오류로 손상 받은 니켈 저항 씰 시트

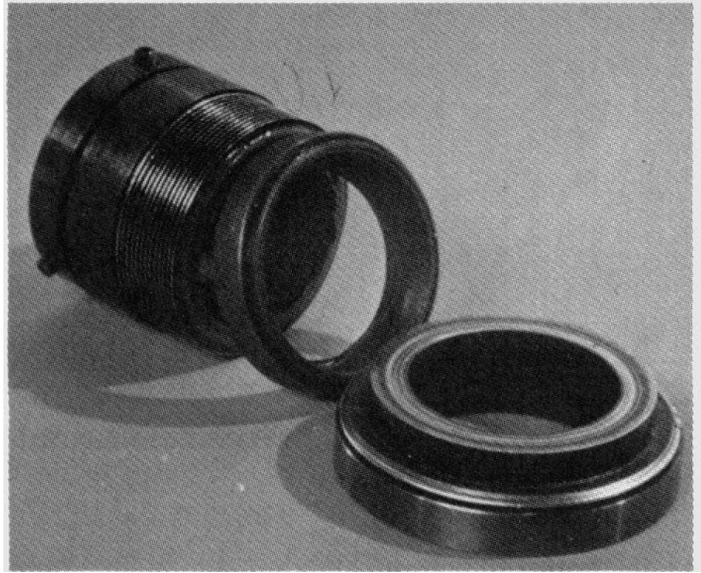
그림 3-166은 처음으로 23개월 정도 운전되어온 씰이다. 조립시 앞의 어댑터를 분리하는 스플리트 벨로우즈 뿐만 아니라 텅스텐 씰면의 심각한 마멸을 주시하라. 이런 상태는 펌프의 기계적 상태에 관계한다. 동일한 씰을 설치할 때는 시간상의 문제에 부닥친다. 축방향 운동과 얼라인먼트 측면에서의 펌프의 운전 변수가 제작자의 허용 범위내에서 운전할 만큼 수정되지 않는 한 그 문제는 수정되지 않는다. 높은 온도에 적용할 때는 배관 변형이 펌프 케이싱에 전달되어 얼라인먼트 문제를 야기하는지를 확인하는 것이 좋다.

그림 3-166 씰의 손상을 일으키는 펌프의 기계적 문제

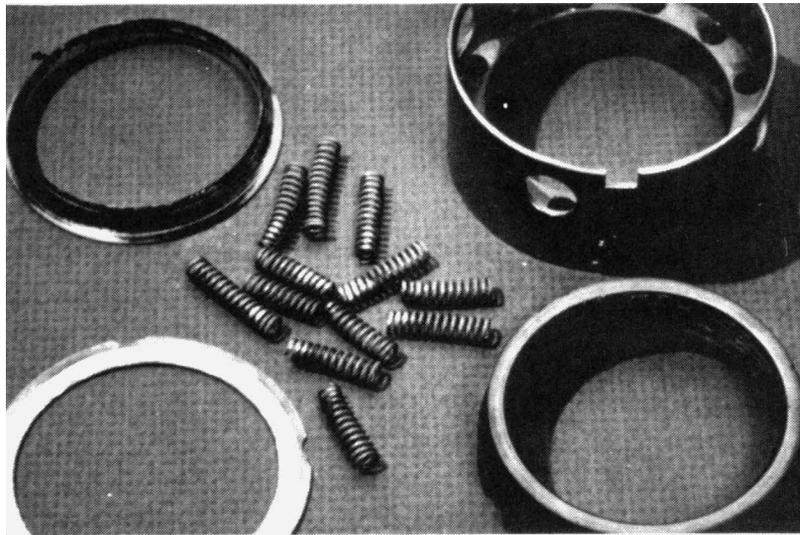
가혹한 기동과 정지는 2차적인 씰 문제를 야기한다. 그림 3-167의 Drive Notch에서 첫 번째 카본링과 스프링 및 금속성 디스크상의 마멸을 관찰하라. 리테이너 내면상의 접촉 패턴과 스프링 흠에서의 스프링 접촉 패턴을 주시하라. 기동과 정지운동 및 직각도가 아닌 결과로 인해 첫 번째 링의 내경에는 많은 재료가 쌓였다. 축을 따라 거동하는 썸기(Wedge)때문에 Teflon 마멸이 발생했다. 이 경우에 씰면의 얼라인먼트를 개선하면 씰의 수명도 길어진다.

그림 3-167 마멸을 가속시킨 씰면의 미스얼라인먼트

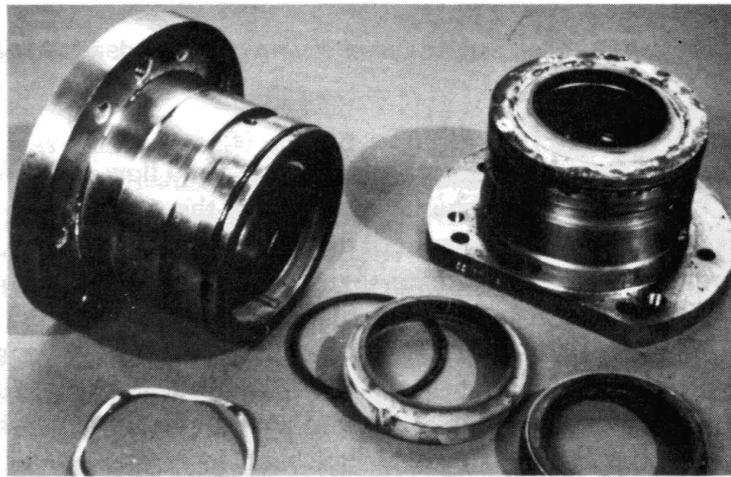
그림 3-168은 탈 이온수에 노출된 공기 압축기의 씰이다. 카본이나 리테이너 셀에 생성된 부식물을 주시하라. 조립품의 웨이브 스프링은 첫 번째 카본링 뒤편을 마멸 시켰다. 씰이 유연성을 잃었기 때문에 몇 개월의 운전후 손상되었고, 씰 설계시 간극 개선으로 극복되었다.

그림 3-168 씰의 연성을 잃게 한 부식물로 쓸모 없게 된다.

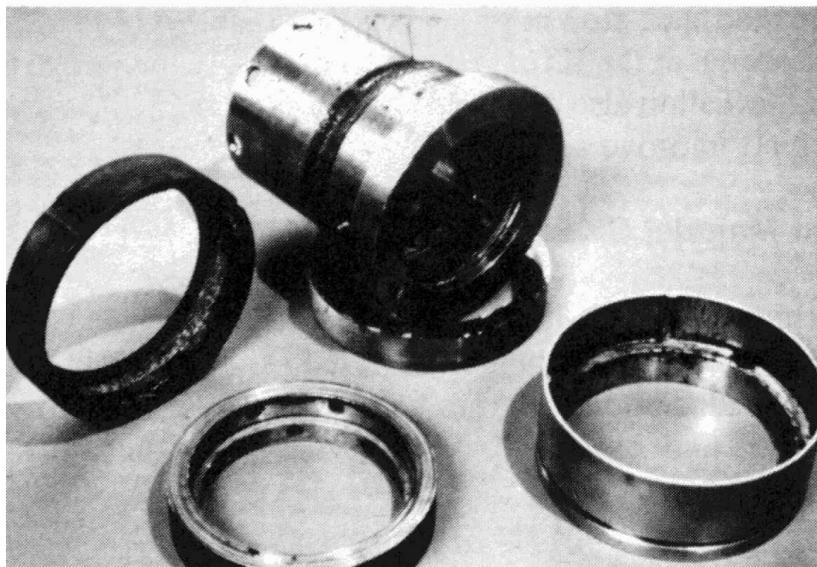
그림 3-169에서 씰 손상의 두 가지 형태는 배관 프로젝트에서의 씰이다. 첫째로, Gland와 접촉하는 면의 칼라 상태를 주시하라. 이 유닛은 그곳에 스페이서를 넣고 기동했는데 그곳에서 열 생성으로 어려움을 겪었다.

또한, 이 씰은 410 스테인레스강 슬리브에서 작동하는 청동 와셔의 부적합을 보인다. 부품 간의 전기적 작용으로 인한 슬리브와 와셔간의 부식을 주시하라. 원유를 취급하므로써 생기는 연식문제를 극복하기 위해 청동을 선택하였다. 부식 생성물로 연성을 잃어 씰이 손상되었다. 슬리브의 손상은 운전중에 발생한 극심한 피팅이며, 청동 와셔는 완전히 검게 변했다. 이 문제는 카본 재질을 변환한 실리콘 커버이드 사용으로 극복하였다.

그림 3-169 재료 선택 오류에 의한 씰의 손상

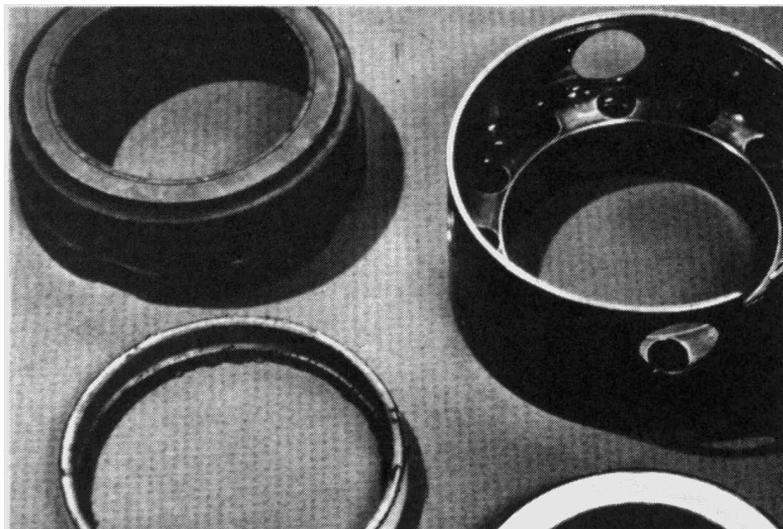
그림 3-170은 정련소의 씰을 나타낸다. 시트 뒤쪽에서 Teflon의 저온소성 흐름이 상대

Ring의 직각 상태를 흐트러 파인 곳에서 큰 마멸을 일으키고 Retainer내의 스프링을 마멸시킨다. 이것은 또한 장비에서 상대링의 얼라인먼트나 직각도 문제로 예상되는 일상적인 것이다. 이와 같은 경우, 유닛은 유동하는 Teflon 시트의 최대 운전능력을 초과하여 사용되었다. 이것은 Viton O링의 사각 단면 텅스텐 커버이드 시트를 적용하여 수정되었다.

그림 3-170 Teflon의 저온 소성 흐름이 직각 상태를 흐트러 씰 손상을 유도한다.

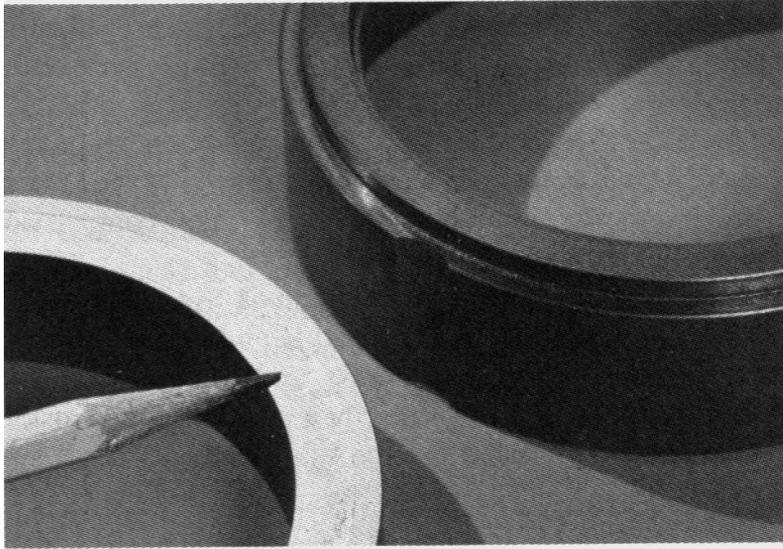
텅스텐 커버이드 상대링에 대해 회전한 실리콘 커버이드 제 1링은 그림 3-171과 같다. 이 씰은 극도로 취약한 윤활 품질을 가진 유체에서 사용되었다. 텅스텐 커버이드는 열균열되었고, 실리콘 커버이드는 텅스텐 커버이드 몸체 내로 0.030 in 정도 마멸되었다. 밀봉된 유체는 1200 psi와 3600 rpm에서의 에탄이고, 마멸 패턴은 불량 윤활 상태를 나타낸다. 이 씰은 구성 재료에 추가의 윤활을 제공하지 않는 단단한 면을 갖는다. 이 문제는 텅스텐 커버이드 대신 카본으로된 Hydropad를 사용하여 해결하였다. 이러한 씰 부품은 근본적으로 적용 분류가 잘못되었다.

그림 3-171 부적합 부품을 파괴한 씰링 유체의 취약한 윤활

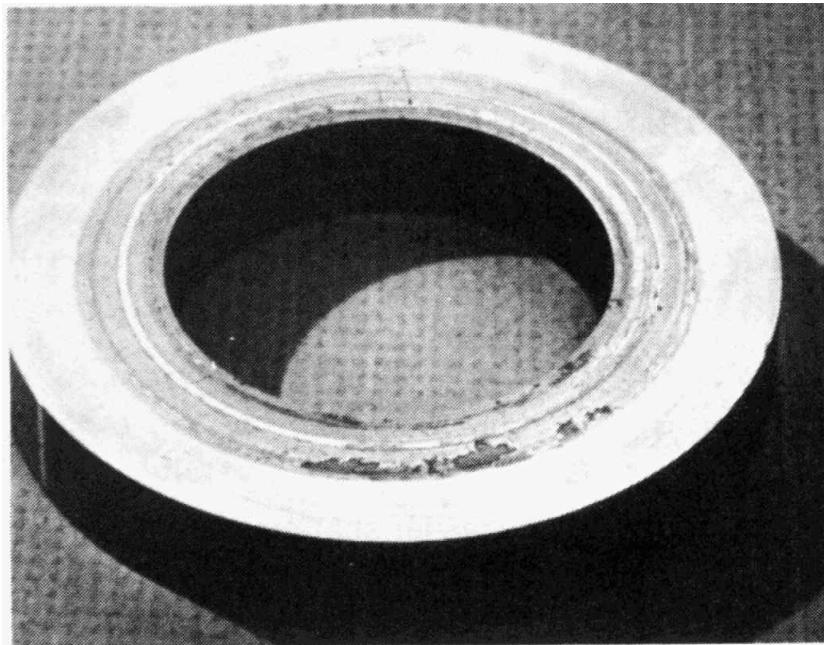
그림 3-172는 코발트-고착제 텅스텐 커버이드의 부식을 나타낸다. 만약, 그것이 적용상 적절히 선정되지 않았다면 니켈-결합 텅스텐 커버이드에도 발생했을 것이다. 화학적 부식은 단지 펌핑 물질에 노출된 면에서만 발생함을 주시하라. 고정된 시트의 개스킷 면에는 부식이 없다. 선택된 재료의 부식률은 연간 0.002 in 이하임을 항상 확인하라.

그림 3-172 부식에 의해 손상된 코발트-결합 텅스텐 커버이드

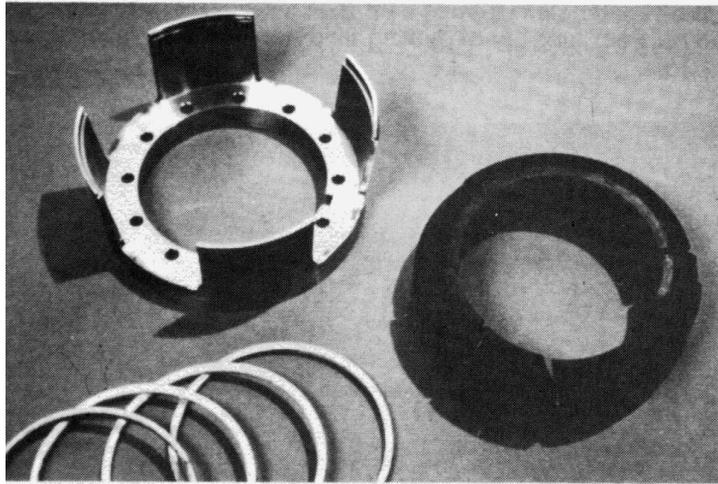
Control-Loop 설계결함에 의한 최종 결과는 그림 3-173과 같다. 이 결함으로 에지테이 터 안쪽의 특수 고압씰의 손상이 발생하였다. 이중 Seal Chamber에서 압력을 잃을 때 와셔는 내부고압에 직면하여 그 압력이 카본와셔를 파괴시켜 금속 리테이너의 Ear를 휘게 하였다. 이 문제는 씰 외경쪽에 압력을 적절히 유지하도록 조절기능을 추가하여 해결하였다.

그림 3-173 고압으로 파괴된 카본 와셔

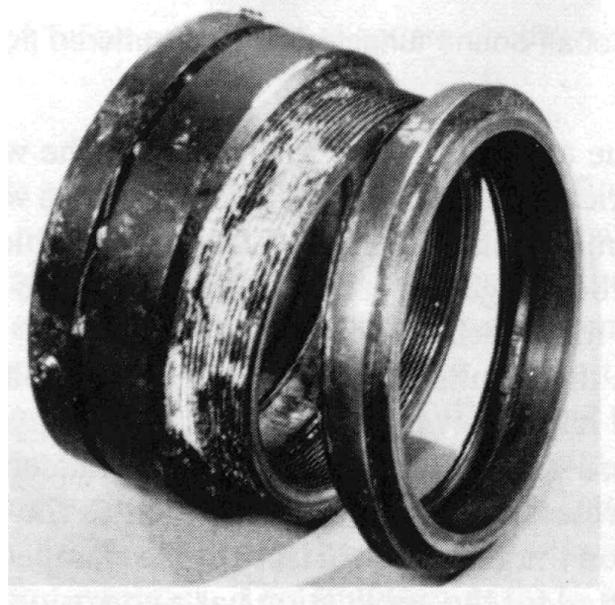
적절한 재료 선택의 중요성을 재강조 한다. 그림 3-174는 화학공장에서 경험한 금속 벨로우즈 씰 헤드이다. 어댑터 앞쪽이 벨로우즈에서 부러져 나가고 재료는 벨로우즈의 회선

에 실패했다. 이것은 원래 씰헤드에 사용된 구성재료에 영향을 주는 부식 문제이다.

그림 3-174 부식된 금속 벨로우즈 씰
