## 1. 구름 베어링 (Rolling Element Bearings)

### 1.1 問題가 있는 베어링 (Bearing in Distress)

## 1.2 구름 베어링의 故障과 그 原因

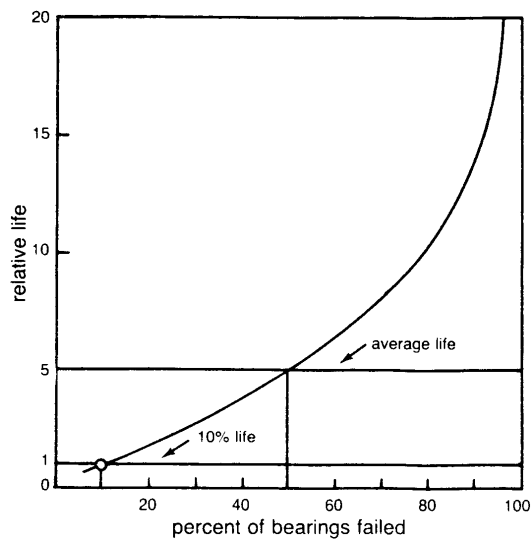
그림 3-1 동일조건에서 운전되는 전형적인 베어링 그룹의 수명 분산 곡선

두 번째 예는 제지공장에서처럼 적절한 윤활과 설계 조건에서는 저널베어링의 수명은 길지만, 구름 베어링은 최적의 조건에서도 마멸 손상되는데, 다시 말해서 장기간 운전하게 되면 구름 베어링은 결국 피로가 생긴다. 구름 베어링의 어느 그룹에서 모든 구름 베어링이 피로 손상될 때까지 동일 조건으로 운전되었다면 가장 긴 수명과 짧은 수명사이에는 상당한 차이가 생긴다. 그림 3-1은 수명 분산곡선 형태로 이런 사실을 보여주고 있으며, 주어진 적절한 설계로 적용된 구름 베어링도 조만간 마멸로 손상되며, 저널 베어링은 거의 영구적으로 운전되지만 사용상 잘못이 있으면 조기 손상된다.

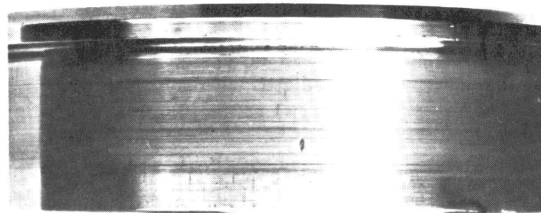
그림 3-2 초기 피로 Spalling

Spalling의 실제 시작은 표면 아래쪽에서 매우 작게 발생하므로 눈으로 관찰하기는 어렵고, 기계의 작동 중에는 더욱 관찰하기 어렵다. 그림 3-2~3-4는 Spalling의 성장 과정을 보여준다. 그림 3-2의 내륜의 한 점이 그림 3-4와 같이 Spalling이 점점 확장됨을 알 수 있다. 그림 3-2는 초기 피로 Spalling이고, 그림 3-3은 더욱 발달한 Spalling이다. 그림 3-3과 같이 Spalling이 성장하면 소음이 발생하는데, 소음이 너무 크면 금속봉을 이용하여 하우징내의 소음을 들어보면 베어링 상태를 알 수 있다. 초기 및 성장 Spalling간의 시간은 속도와 하중에 따라 다르지만, 몇 시간 내에 갑작스런 파괴를 유발하지는 않는다. 베어링에 의한 불규칙한 축운동 및 소음이 미리 발생하기 때문에 베어링의 전체파손 및 이로 인한 기계부품의 손상을 보통 피할 수 있다.

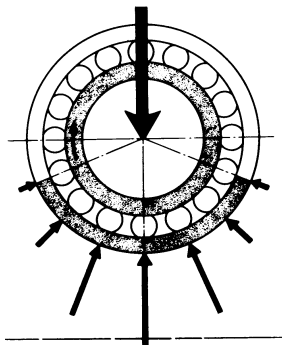
그림 3-5 베어링내 하중 분포

베어링 손상은 설치전, 설치중 및 운전중에도 발생할 수 있다. 작용하는 하중과 구름 베어링에 의해 베어링 내부 표면에 형성되는 하중 영역이나 형태가 사고규명에 실마리를 제공한다. 하중 영역에 관한 연구를 통해 정보를 얻으려면 정상과 비정상 패턴의 차이를 알아야 한다. 그림 3-5는 일정방향으로 작용하는 하중이 구름 요소들에 어떻게 분포되는지를 보여주고 있는데, 큰 화살표는 작용하중을 작은 화살표는 베어링의 각 볼이나 롤러로 지지된 작용하중의 분담이다. 정지링은 하중분포 형태가 180°보다 작은 반면, 회전링은 360°전체에 이르고 있다. 그림 3-6은 내륜이 회전하고 하중 방향이 일정할때 볼 베어링 내부에서의 하중 영역을 나타낸다. 그림 3-7은 방향이 일정한 하중에 대하여 외륜이 회전하거나 또는 내륜이 회전하고 하중이 축과 동위상으로 회전할때 야기되는 하중 영역을 나타낸 것이다. 그림 3-8은 축방향 하중을 받는 홈이 깊은 볼베어링의 형태이고, 그림 3-9는 과도한 축방향 하중이 걸릴 때의 형태이다. 균일하게 작용하는 축방향 하중과 과도한 반경방향 하중으로 하중통로가 양륜에서 완전히 360°에 걸쳐 있다. 축방향 및 반경방향 하중의 조합으로 그림 3-10과 같이 두 하중사이 어디엔가 패턴이 형성되는데 내륜의 하중을 받는 부분은 중심을 벗어나고 외륜의 길이는 반경방향 하중에 의한 것보다 크지만, 반드시 360°는 아니다. 2열

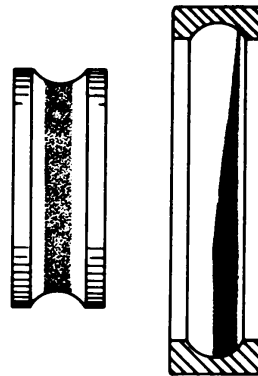
그림 3-10 축방향 및 원주방향 하중  
이 조합된 정상적인 하중영역

베어링에서는 조합하중으로 인하여 하중의 결합으로 구름 요소의 2개 열의 길이가 불균일한 영역이 생기는데, 추력이 크면 구름요소의 한 열은 하중을 전혀 받지 않을 수 있다.

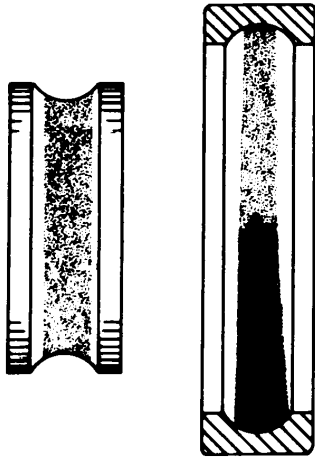
그림 3-11 반경방향 하중을 지지하고 내부 예하중을 받는 베어링의 하중 영역

역지 끼워 맞춤(Interference Fit)할때 내륜이 축에서 미끄러지지 않을 만큼 충분해야 하지만, 베어링 내부 간극도 움직일 만큼 크지 않아야 한다. 어떠한 베어링의 형태라도 이 같은 맞춤이 적용되어야 할 표준이 있으며, 맞춤 관례는 "부적절한 맞춤에 의한 손상" 부분에서 더 자세히 설명된다. 맞춤이 매우 타이트하면 베어링 내외륜 사이의 구름 요소가 압박을 받아 내부적으로 예하중을 받게 되는데 이러한 경우, 베어링에서 관찰되는 하중 영역은 그림 3-11과 같이 정상적인 손상수명이 아니다. 내외륜이 360로 하중을 받지만, 작용하중이 내부 예하중과 서로 겹치는 정지링(Stationary Ring)에서 패턴은 더욱 넓어진다.

과도한 맞춤은 그림 3-11과 같이 내부적으로 베어링을 예압하거나 또는 내륜에 아주 높은 Hoop 응력을 유발해서 베어링을 손상시킨다. 그림 3-34는 과도한 간섭 맞춤에 의한 균열된 내륜이다. 필요 이상으로 느슨해진 하우징 맞춤으로 외륜을 Fretting이나 Creep, Spin을 야기하는데, Fretting의 예는 그림 3-18과 그림 3-19와 같다. 외륜의 지지 결함은 느슨함이 지나치거나 하우징 Bore의 접촉 불량에 의한다. 외륜의 균열은 그림 3-19와 같다.

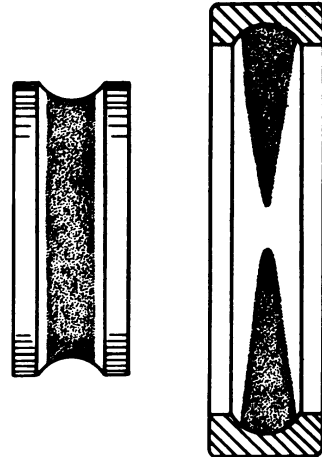
그림 3-12 베어링 외륜을 꼭끼워 원형이 아닌 하우징에 의한 하중 영역

찌그러지거나 둥글지 않은 하우징 보어는 외륜을 꼭끼게 한다. 그림 3-12는 하우징 보어가 초기부터 원형이 아니거나 하우징을 오목이나 볼록면에 조임으로 인해 원형이 변하는 베어링에 나타난 하중 영역을 나타낸 것이다. 이러한 경우, 비틀림 형태에 따라 외륜은 둘 이상의 하중 영역을 나타내는데, 이것은 내부에 예하중의 한 형태이다. 그림 3-13은 정지된 외륜에 원형이 아닌 하우징을 꼭끼게 설치된 베어링의 사진으로써, 외륜의 Raceway 양쪽을 나타내는 거울상(Mirror View)이다.

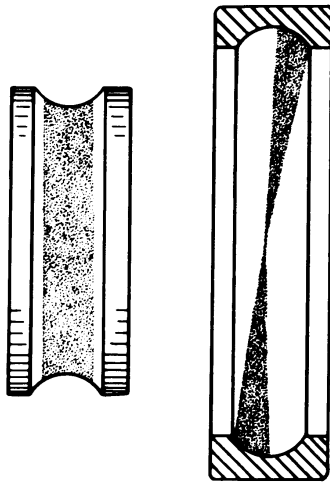
그림 3-14 외륜이 축과 Misalignment  
되었을 때 하중 영역

구름 베어링의 어떤 형태는 매우 제한된 Misalignment가 되었는가에 따라 달라진다. 그림 3-14는 내륜이 축에 대해 Misalignment되었을 때 나타낸다. 원통형 롤러 베어링, 경사진(Tapered) 롤러 베어링, 각접촉(Angular-Contact) 볼 베어링 등은 Misalignment에 민감하지만, 하중영역에서 이런 상태를 탐지하기에는 몹시 어렵다. 앞서 기술한 손상형태의 기본적인 지식에 대하여 다음의 설명을 고려해야 한다.

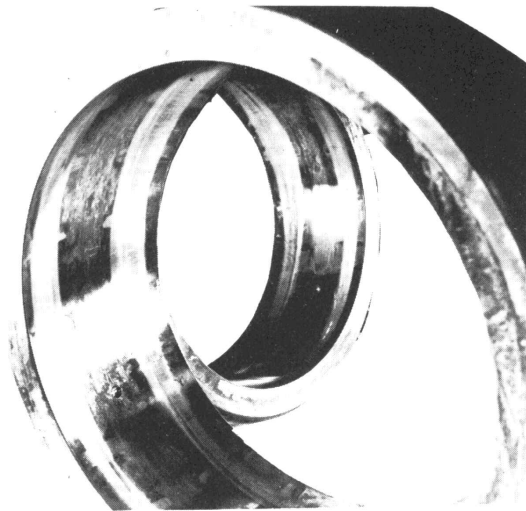
그림 3-16 하우징에 꼭끼어진 구형 롤러 베어링 외륜의 거울상

구름 베어링의 예상 수명은 실제 크기의 하우징이나 축에 현대의 기계공학 기술로 제작 가능한 비교적 얇은 링을 끼운다고 가정하여 계산되지만 불행하게도, 하우징 보어와 축 Seat를 너무 크거나, 작거나, 경사지거나 또는 타원형이 되게 하는 인자가 존재한다. 그림 3-16은 원형이 아닌 하우징 안에 있는 나선형 구름 베어링 외륜의 또 다른 거울상을 나타낸 것이다. 롤러 통로의 가장 넓은 부분들이 서로 반대 위치에 있음에 주의하라. 기계 프레임에 고정될 때 하우징이 찌그러져 있으면 정확히 제작된 하우징 Bore에 베어링을 안착시켜도 같은 조건이 발생할 수 있다. 한 예로, 평평하지 않은 Pedestal에 볼트로 조여지는 Pillow Block이다.

자동 조심 베어링을 사용해도 앞서 서술한 몇 가지 Misalignment 결함은 교정되지 않는다. 자동조심 베어링 내륜이 Shaft Seat와 직각이 아닐때 내륜은 회전하면서 흔들려 결국 조기피로를 유발한다. 만약, 외륜이 하우징 양쪽 모서리에서 비틀어지면, 보통 요동하는 외륜은 하우징에서 축방향으로는 붙잡아주고 반경방향으로는 뺄려진다. 뺄려진 외륜의 영향을 그림 3-13과 그림 3-16에 나타냈다.

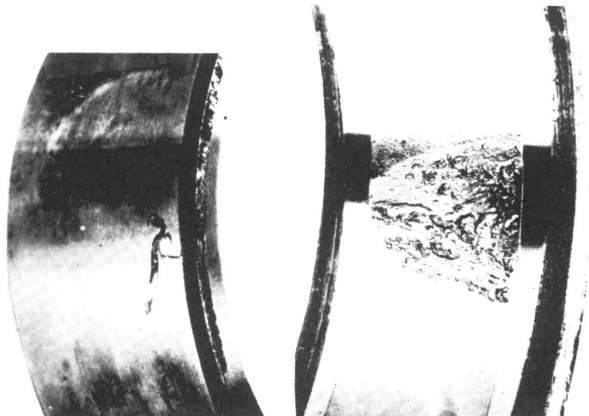
그림 3-17 하우징 Bore내 Chip에 의한 피로

그림 3-17은 지지가 불완전한 베어링 외륜에서 나타나는 상태로써, 왼쪽 그림은 베어링 설치시 하우징에 남아있는 터닝칩(Turning Chip)에 의해 베어링 외경에 영향이 남은 것이며, 이 외륜은 단지 칩에 의해서만 지지되어서 총하중은 Roller Path의 작은 부분에 의해 지탱된다. 오른쪽 그림은 조속한 Spalling을 생성하는 Turning Chip 바로 위의 외륜에 무거운 특수 하중이 가해진 것을 나타낸 것이다. Spalling된 지역의 양쪽은 Fragment Dent라 부르는 상태이며, 벗겨진 표면에서 나온 조각들이 롤러와 롤러 궤도 사이에 떨어질 때 발생한다.

조기 피로나 손상의 근원은 설치전 및 설치중 소홀하거나 잘못된 관례 때문이다. 조기 피로의 여러 원인 중에서 현저한 것은 운전중 베어링과 하우징내의 이물질의 존재이며, 그림 3-17은 베어링 외경과 하우징 Bore 사이에 떨어진 Chip에 의한 것이다. 그림 3-25는 베어링 내륜의 Raceway와 롤러사이에 이물질이 떨어져 브리넬링 저하(Brinnelled Depression)를 일으키는 베어링 내륜을 보여주고 있다. 이 상태를 Fragment Denting이라 하는데, 이들 작은 덴트(Dent)의 각각은 조기피로의 잠재적인 발단이 된다. 작은 입자의 이물질은 마멸을 초래하고 원래의 내부 형상이 변할 때 계산된 예상수명을 달성할 수 없다. 이것은 이 장의 뒷부분에 있는 "비효과적 Sealing"편에서 그림 3-48, 3-49, 3-50과 함께 설명된다.

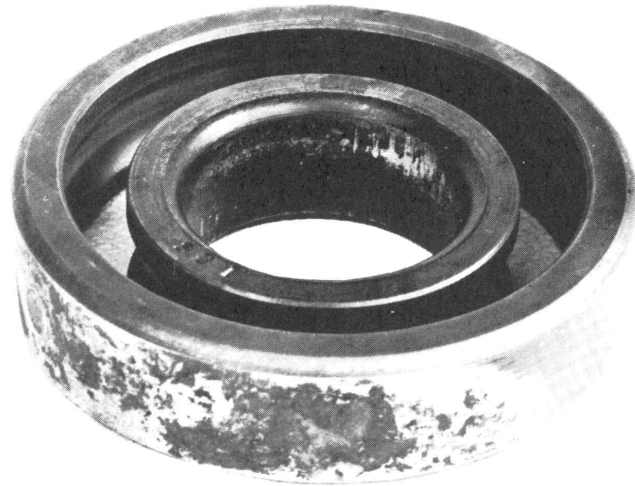
그림 3-18 Fretting 부식에 의한 마멸

베어링과 베어링 Seat 사이의 접촉이 원활하지 않으면 상대 운동이 발생하고, 이동이 작으면 Fretting 부식이라 하는 조건이 발생한다. 그림 3-18은 베어링 외륜의 Fretting 부식을 나타내고, 더욱 발달한 상태는 그림 3-19와 같다. Fretting 균열을 야기해 Spalling이 되게 한다.

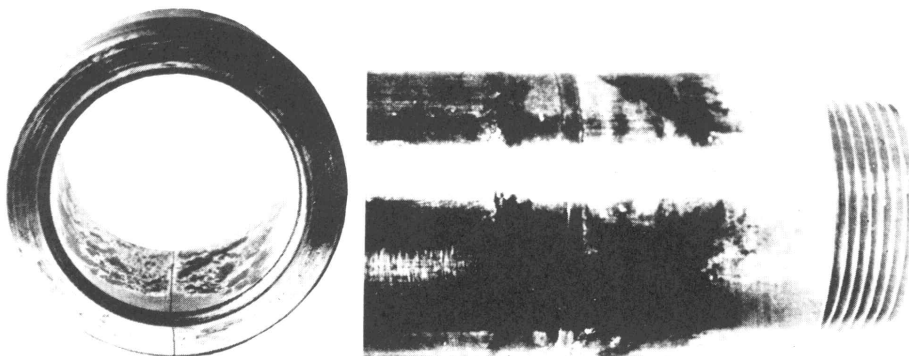
그림 3-20 축 저널의 항복(Yield)에 의한 Fretting

하중을 받아 변형되는 이런 예는 철도의 Journal Box에서 볼 수 있다. 경험에 의하면 이런 형태의 외륜의 프레팅 부식은 일반적으로 베어링 수명에 크게 영향을 미치지 않는다. Shaft Seat나 저널, 하우징 보어 등은 Fretting 부식을 유발하고 생성할 수 있다. 축상에서 운동에 의한 손상은 그림 3-20과 같다. 내륜과 저널 양쪽면에 Fretting 부식이 크게 분포하고 있으며, 내륜을 거쳐 나타난 축방향 균열은 Fretting에 의한 표면 손상에서 시작되었다.

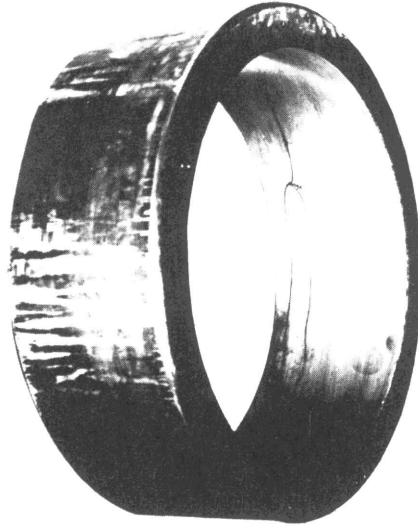
그림 3-21 하우징 맞춤 불량에 의한 균열

베어링 Seat가 불록하거나 또는 오목하거나, Taper진 데에서도 베어링이 손상될 수 있으며, 베어링 링의 폭 전체로 접촉할 수 없으므로, 하중이 가해져 링이 기울고 Raceway를 따라 축방향으로 피로 균열이 일반적으로 나타난다. 그림 3-21은 링과 하우징간의 접촉불량에 의한 균열을 보이고 있다.

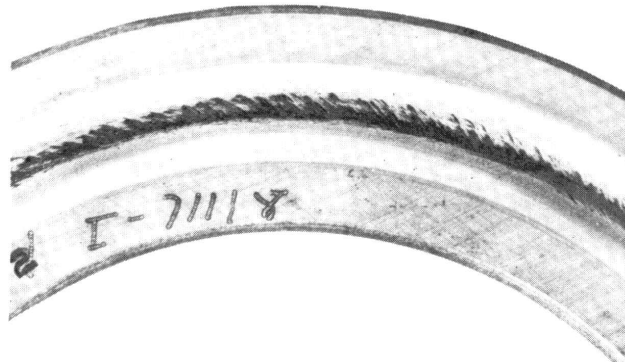
그림 3-22 볼스러스트 베어링의 Smearing

그림 3-22는 두 가지 조건중 하나가 일어났을때 볼스러스트 베어링내의 Smearing을 보이고 있다. 즉 첫째, 운전중 양륜이 서로 평행하지 않을때 둘째, 설계된 운전속도에서 베어링을 설계운전 위치에서 잡아주는 하중이 충분하지 않을 때이다. 첫 번째 조건하에서 볼이 하중영역에서 비하중 영역으로 통과할 때의 Smearing은 그림 3-22와 같고, 두 번째 조건하에서는 양륜이 서로 평행할지라도 원심력은 Raceway와의 접촉상태에 따라 볼을 롤링하는 대신 Spin시켜 Smearing이 발생한다. Misalignment에 의한 Smearing은 정지링의 한 지점에 국한되는 반면, 회전력에 의한 Smearing은 양륜 주위에서 일반적으로 나타난다.

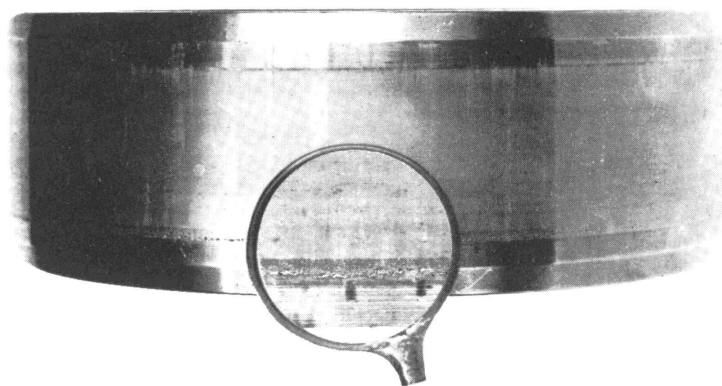
그림 3-23 모서리 하중(Edge-Loading)에 의한 피로

같은 축을 지지하는 두 하우징의 중심선이 일치하지 않으면 자동조심 볼 또는 롤러 베어링만이 굽힘 모멘트 없이 작동할 수 있다. 원통형 및 테이퍼진 롤러 베어링은 아주 미세한 Misalignment만을 허용한다. 만약, Misalignment가 상당히 있으면 측면(Edge) 하중을 야기해 조기피로를 일으킨다. Misalignment로 인한 측면하중은 그림 3-23과 같이 베어링의 Spalling을 발생시키고, 같은 원인으로 발생한 또 다른 Spalling은 그림 3-24와 같이 Tapered 롤러 베어링의 롤러와 내륜에서 볼 수 있다.

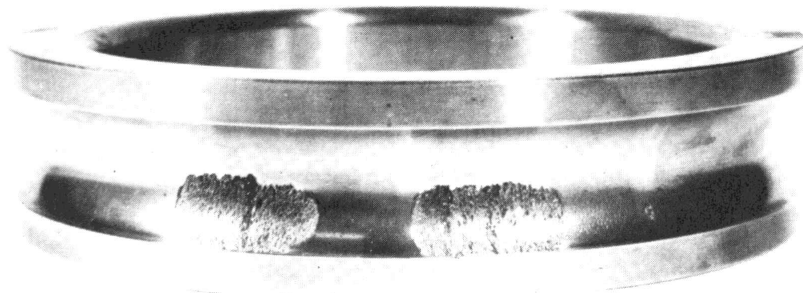
그림 3-26 취급시나 설치시 충격 손상에 의한 피로

취급이나 설치중의 충격손상은 조기 피로를 유도하는 브리넬링 저하를 유발한다. 그림 3-26에 그 예가 있는데, 박리된 면의 간격은 볼 사이의 거리와 같다. 이미 충격을 받은 베어링이 설치되면, 운전중 소음이나 진동에 의해 결함이 분명해진다.

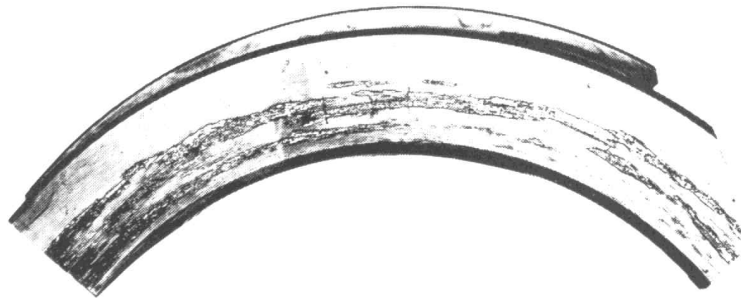
그림 3-31 베어링 링이 회전하는 동안 엔드커버와의 접촉으로 인한 균열

회전부와 정지부간의 간섭은 회전베어링 링에서 파괴 크랙을 초래할 수 있다. 그림 3-31에 나타난 롤러 베어링 내륜은 베어링이 회전할때 엔드커버와의 접촉으로 인한 영향을 보여주고 있다.

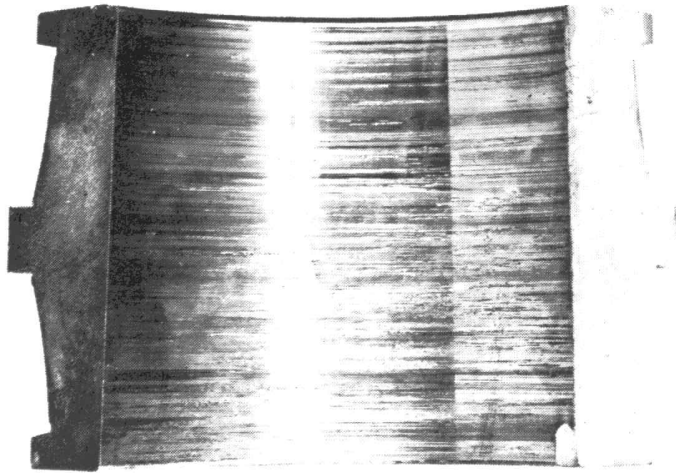
그림 3-32 "크리프"에 의한 내륜의 스코어링

양호한 맞춤 관례를 따르지 않아서 영향을 받은 예가 다음에 있는데, 그림 3-32는 하중 방향이 일정할때의 Bore 표면과 축의 상대운동으로 손상된 내륜 Bore 표면을 보이고 있다. 크리프(Creep)라 불리는 이 상대운동은 그림 3-32와 같은 Scoring을 초래할 수도 있다. 만약 Loose Fit부로 윤활제가 침투하면 Bore나 축 Seat에 광택이 나타난다 (그림 3-33). 정상적으로 Tight Fit한 내륜에 Creep이 발생할 때 손상은 Bore 표면에 국한되지 않고 링의 Face에도 영향을 준다. 축 Shoulder나 Spacer의 접촉은 마멸 또는 심각한 마찰균열(그림 3-31)을 유발하는데, 이것은 윤활제의 상태에 따라 다르다. 그림 3-32는 상대운동을 할 때, 베어링 내륜면의 축 Shoulder가 어떻게 마멸되는지를 보여준다. 압착 링과 그 Seat 사이의 마멸은 누적된 손상으로써, 초기 마멸은 Creep를 가속시켜 마멸을 더욱 증가시킨다. 지지 능력을 잃은 링은 균열을 발달시키며, 마멸로 발생된 이물질은 Fragment Dent를 유발시키고 내부적으로 베어링을 마멸케 한다.

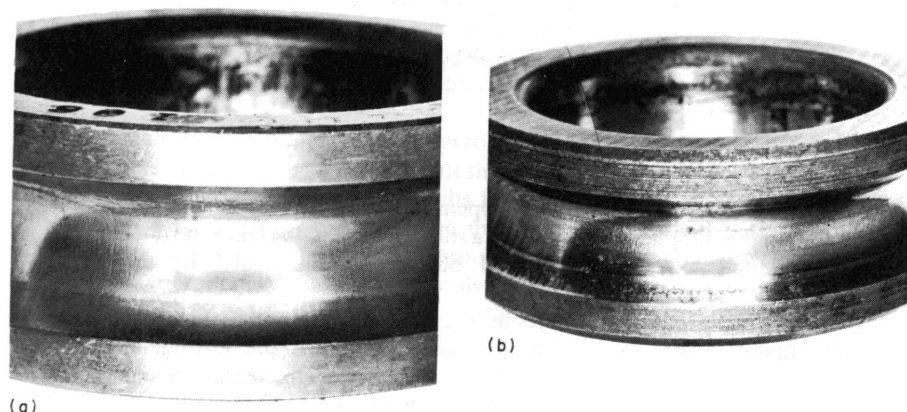
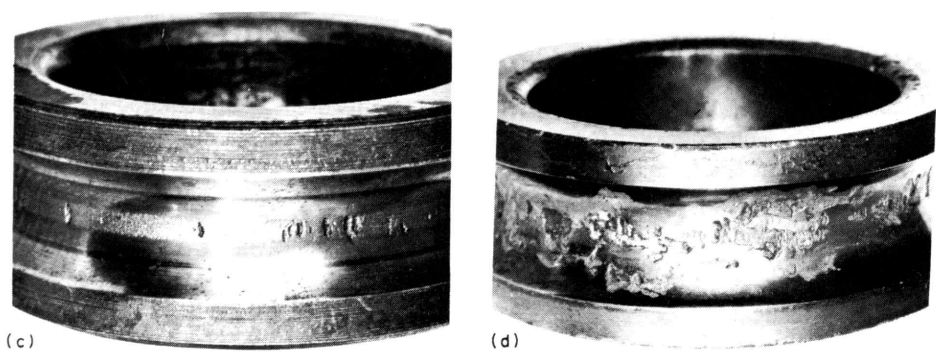
그림 3-35 윤활제 부족으로 인한 Spalling의 발달단계

그림 3-35의 a, b, c, d의 각 단계는 면손상의 한 형태이다. 처음 것은 거친 면과 웨이브 모양이고, 나중 것은 Spalling에 이어 고르게 발달한 균열이다. 열을 충분히 제거하지 않으면, 오염 유발이나 경화 베어링을 연하게 할 정도로 온도가 상승한다. 그림 3-36은 이러한 현상을 보인다. 어떤 경우, 윤활제가 부족하면 처음에는 표면이 광택이 나다가 손상이 진전됨에 따라 서릿발 모양을 띄다가 결국은 조각 난다. 미려한 광택 면은 그림 3-37의 롤러에서 볼 수 있다.

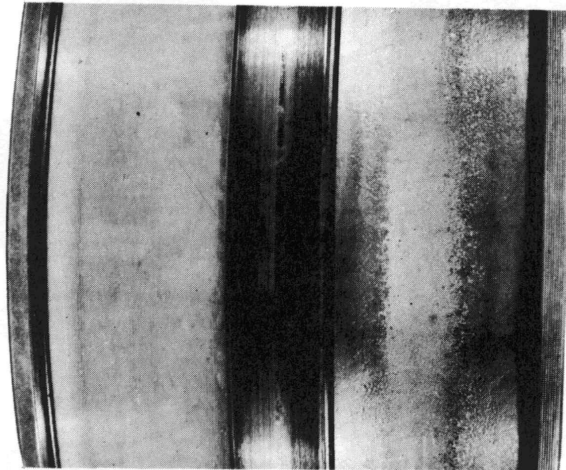
그림 3-38 베어링 Raceway로부터 금속이 박리하는 롤러의 영향

“서릿발 모양” 단계에서 구름요소에 의한 베어링 Raceway로부터 떨어져 나온 미세한 은빛 금속 조각의 “보풀”(Nap) 현상이 나타나는데, 한쪽 서릿발 모양의 면은 부드럽지만 다른 쪽은 거칠다. 표면에서 금속이 떨어져 나오기 때문에 면에 피트가 나타나며, 서릿발 형성은 박리를 촉진시킨다. 박리의 예가 그림 3-38에 있다.

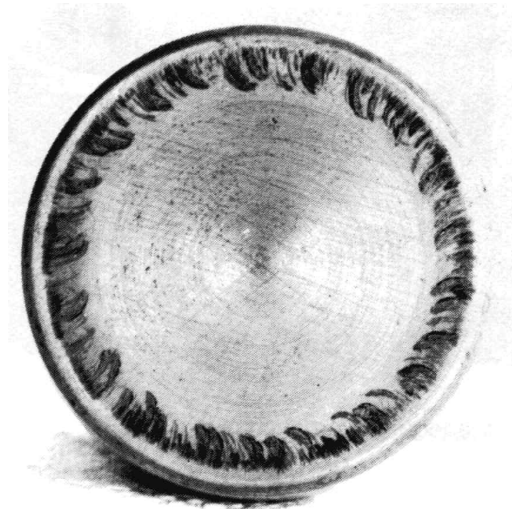
그림 3-39 구형 롤러 끝단에서의 스미어링

스미어링(Smearing)이라는 또 다른 면손상의 형태가 있는데, 두 면이 슬라이딩하거나 윤활제가 면의 마멸을 예방할 수 없을 때 나타난다. 한 면의 미세한 조각이 서로 분리되었다가 다른 면으로 다시 뭉치는 예가 그림 3-39~3-42에 나타난다. 특별한 형태의 스미어링은 구름요소가 비하중 영역에서 하중영역으로 슬라이드 할 때 나타난다.

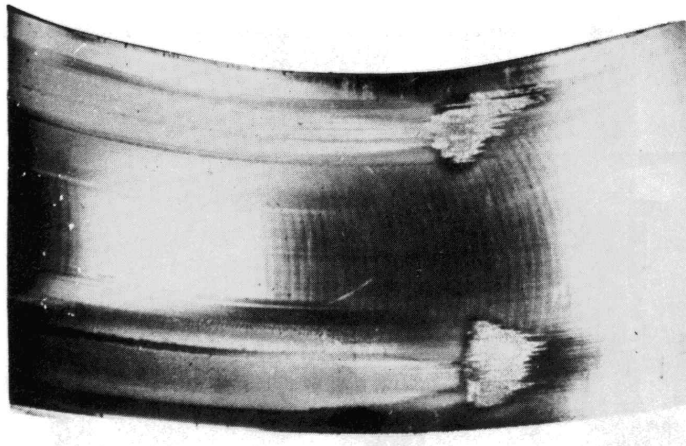
그림 3-43 원형 외륜의 Skid Smearing

그림 3-43은 각열에 하나씩 Skid Smearing 손상을 나타낸다. 점성이 큰 윤활제는 이런

형태의 손상을 일으키며 베어링이 큰 경우에 주로 발생한다.

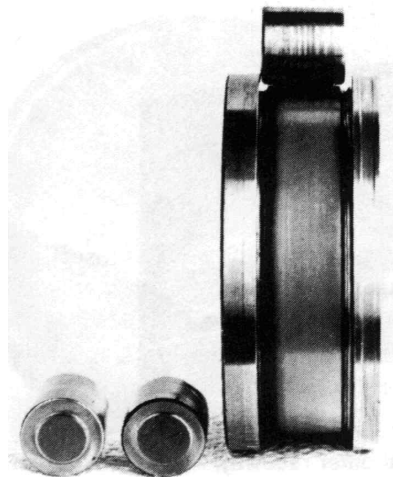
그림 3-44 윤활 부족으로 마멸된 홈

통상, 베어링 마멸은 윤활 부족에서 기인하는데, 롤러 베어링의 롤러 끝단 부분과 Flange와 같은 미끄럼 마찰이 일어나기 쉬운 곳이 처음 손상 받는 부분이다. 그림 3-44와 그림 3-45는 마멸에 의한 손상과 그로 인한 확장된 것을 보인다.

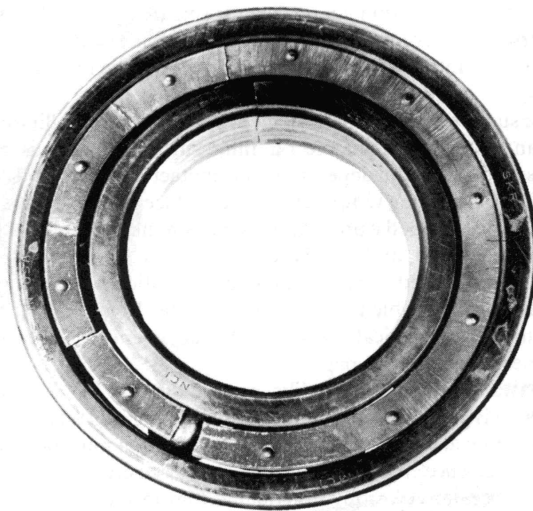
그림 3-46 비효과적인 윤활로 깨진 케이지

고속으로 진행되는 지점은 관성력과 최상의 윤활을 필요로 한다. 그림 3-46은 고속 주행시 윤활제 부족으로 인해 심하게 손상 받은 부분을 나타낸다. 고속에서 그리고 급출발이나 급정지 상태에서 구름 요소에 작용하는 관성력은 구름요소와 Cage 사이에 큰 힘을 유발한다.

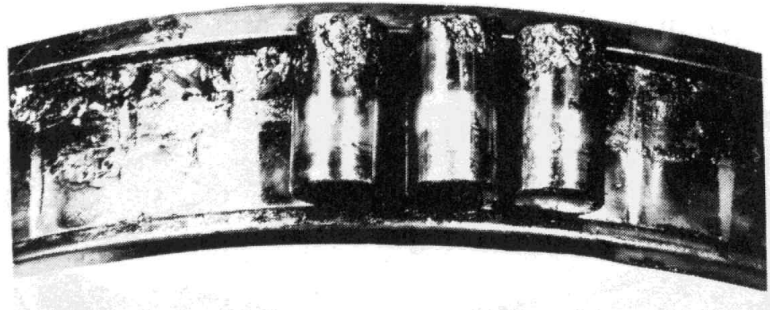
그림 3-47 비효과적인 윤활에 의해 리브에 융착된 롤러

그림 3-47은 순환오일 시스템에서 윤활 부족으로 큰 구경의 테이퍼형 롤러 베어링 손상을 나타낸 것이다. 가이드 플랜지와 롤러의 큰쪽 끝단사이의 부분은 미끄럼 운동을 하고, 플랜지 접촉면에서 시작하는 오염 때문에 구름운동을 하는 부분보다 윤활이 더욱 어렵다. 플랜지에서 생긴 열은 베어링 오염을 유발하고, 롤러를 가이드 플랜지에 융착되게 한다.

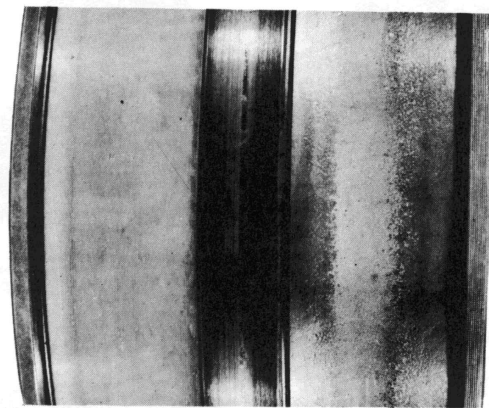
그림 3-48 연삭마모의 발달

베어링의 주행중 이물질에 의한 영향과 마멸에 의한 영향은 이 장 초기의 "설치 불량에의 관례"에서 설명하였다. 설치중 이물질이 베어링에 침투했을 때 가장 영향을 받는 곳은 하우스링 씸 주변일 수 있다. 베어링 제작자는 이물질로 인해 발생할 수 있는 문제를 잘 알고 있으며 청결한 베어링 공급을 위해 주의를 하고 있다. 베어링을 조립할 때 뿐 아니라 운행 중에도 청결하게 관리해야 하는데, 마멸의 해결은 매우 중요하므로, 때로 공기 청정실에서 베어링을 조립하기도 한다. 결함에 의한 마멸 입자와 부식 마멸이 조합된 예가 그림 3-48과 그림 3-49에 나타나 있으며, 그림 3-50은 마멸이 진행되면서 운전해온 홈이 깊은 볼베어링을 나타낸다. 케이지를 더 이상 지지할 수 없을 정도로 볼이 많아 양륜이 Rubbing 되었다.

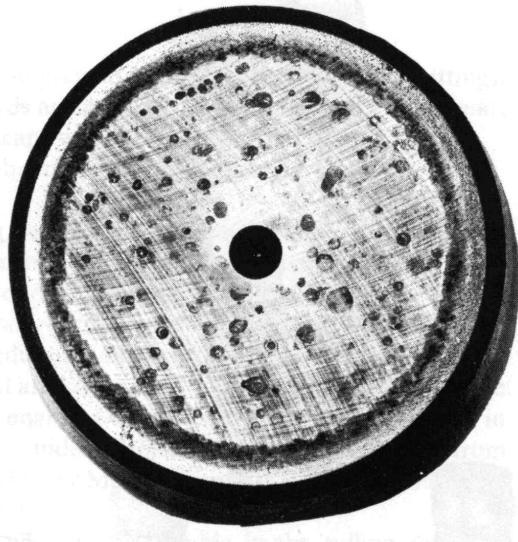
그림 3-51 윤활제의 습기로 녹이 쓴 롤러 끝단

베어링으로부터 연삭물질뿐만 아니라 부식물질도 제거해야만 한다. 물, 산(Acid)과 윤활제의 질을 저하시키는 물질은 부식을 일으킨다. 그림 3-51은 윤활제의 습도로 인한 롤러 끝단의 녹이 슨 것을 보인다. 베어링이 회전하지 않을 때의 롤러의 부식영역은 그림 3-52와 같다. 물기가 있는 윤활제에 산이 형성되면 그림 3-53과 같이 표면을 에칭 한다. 그림 3-54에 보이는 부식 선(Line)은 베어링이 회전할때 윤활제내 습기에 의한 것이다.

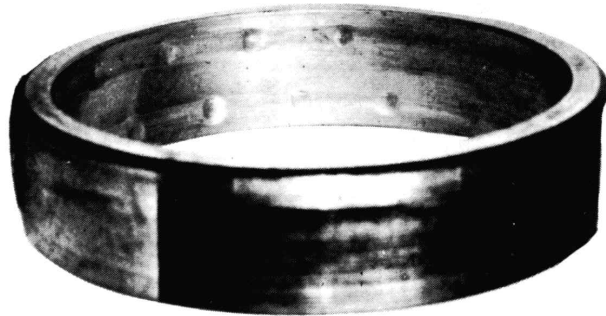
그림 3-55 베어링 정지시 진동에 의한 폴스 브리넬링

그림 3-55는 폴스 브리넬링 형태의 연삭마모이다. 상당한 기간동안 베어링 양륜간에는 회전은 없지만, 정지상태에서 심각한 진동을 받았다. 폴스 브리넬링은 철의 산화물과 더불어 발전하였고 드디어 래핑 요소로 작용했다.

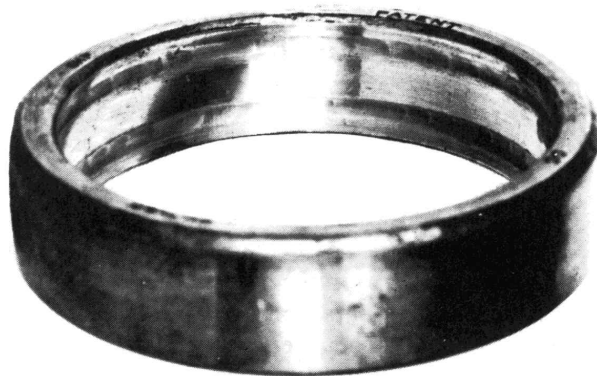
그림 3-56 베어링 회전시 윤마물이 있는 상태에서 진동으로 인한 폴스 브리넬링

회전 베어링의 진동과 연마에 의한 영향으로 그림 3-56의 웨이브 패턴으로 나타나있다. 이러한 웨이브가 더욱 조밀할 때 이런 형태를 플러팅(Flutting)이라 부르는데, "베어링을 지나는 전류통로" 항에서 보여준 경우와 같다. 금속 실험은 연마와 진동에 의한 플러팅과 전류 통로와 진동에 의한 플러팅의 구별을 필요로 한다.

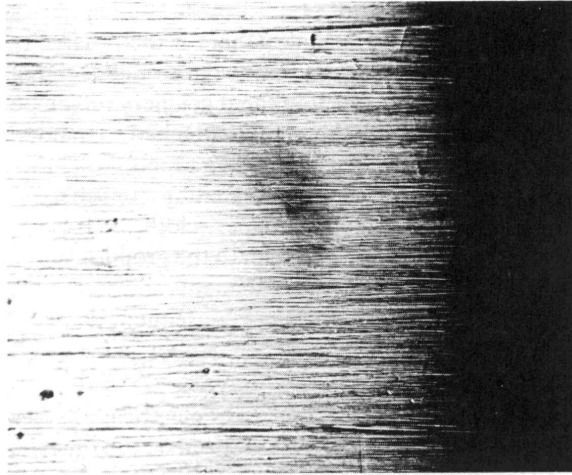
그림 3-57 참 브리넬링의 예 (100배 확대)

폴스 브리넬링과 참 브리넬링을 구별해야 하는데, 그림 3-57과 3-58은 궤도면에서의 이들 브리넬링을 100배로 확대한 현미경 사진이다. 그림 3-57(참 브리넬링)은 궤도면 재질의 소

성류에 의한 흠(Dent)이다. 그라인딩 마크는 텐트된 전 영역에서 볼 수 있다. 폴스 브리넬 링(그림 3-58)은 금속 흐름을 동반하지는 않고 마찰로 표면의 금속을 제거한다. 그라인딩 마크가 제거되었나 확인하라. Fretting 부식과 유사한 폴스 브리넬링을 좀 더 이해하려면 구름요소가 궤도면과 접촉하여 윤활제를 찌그러트리고, 진동의 각이동이 매우 작기 때문에 접촉시 윤활제가 매워지지 않음을 기억해야 한다. 금속간 접촉은 필연적이며 미세한 입자의 분열을 초래한다. 윤활제에 의한 보호가 이루어지지 않으면 이 미세한 입자는 산화되어 Fretting과 같은 붉은 갈색을 띤다. 산화율이 느리면 폴스 브리넬링이 감소하여 밝아지기 때문에 참 브리넬링과 구별하기가 어렵다.

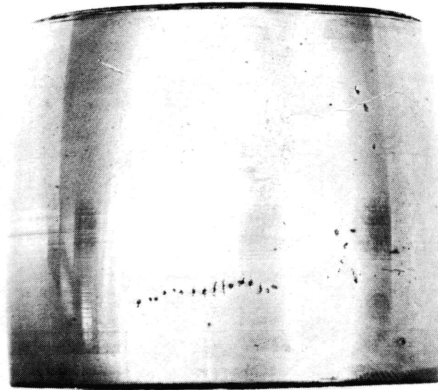
그림 3-59 비교적 큰 전류의 통과에 의한 구형 롤러 면의 피팅

그림 3-59와 확대한 그림 3-60은 구형 롤러 베어링의 롤러와 궤도면의 전기 피팅이고, 그

피트는 궤도면과 롤러간의 통로에서 전류가 끊어질 때마다 생성된 것이다.

롤러를 들어낸 다음 베어링을 점검한 결과 이 롤러와 같은 정도밖에 손상을 입지 않았다. 사실 이 베어링을 재사용하여 몇 년동안 문제가 없었으므로 어느 정도의 전기 피팅에 의해서 손상이 발생하지 않는다.

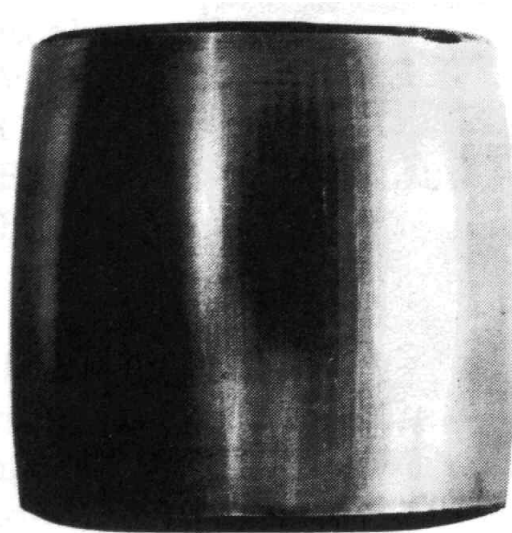
그림 3-61 확장 전류통로에 의해 구형 롤러 면에 발생한 플러팅

전기적 피트 수가 많거나 오랫동안 베어링을 통해 전류가 흘렀을 경우 베어링에서 또다른 형태의 전기적 손상이 발생한다. 이 결과가 그림 3-61에서 3-65에 걸쳐있는 플러팅 현상으로, 이는 볼 베어링이나 롤러 베어링에서 발생할 수 있다. 플러트(Flutte)는 꽤 깊은 깊이까지 진전될 수 있으며 또한 운전중 진동과 소음을 유발시키고 나중에는 국부적 과응력에 의한 피로 현상도 유발시킨다. 플러트 형성 원인은 아직 명확히 설명되지 않지만 충격 혹은 진동의 초기 동조 현상과 전류 차단시와 관련이 있을 것으로 생각되고 있다. 플러트가 한번 시작되면 영구적으로 계속될 것이다.
