第 8 章 슬리브 베어링에서의 문제 (Sleeve Bearing Problems)

1. Gap 電壓 測定에 의한 슬리브 베어링 磨滅 診斷 (Diagnosis of Sleeve Bearing Wear by the Gap Voltage Measurements)

2. 遠心 空氣 壓縮機에서 2段의 슬리브 베어링 問題 檢出 (Detection of Second Stage Sleeve Bearing Problems on a Centrifugal Air Compressor)

3. 壓縮機를 驅動하는 電動機 슬리브 베어링의 問題點 檢出 (Detection of Sleeve Bearing Problems in the Motor Serving a Compressor)

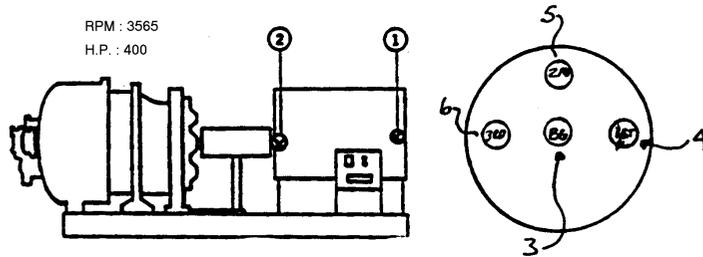
그림 8-4 원심 공기 압축기 및 진동 측정 위치도

표 8-1은 이 기계의 전체 진동과 Spike Energy를 최근(8월 15일)에 측정한 값이다. 그림 8-5는 압축기 2단의 진동을 영구 감시설비인 비접촉식 Probe로 측정한 스펙트럼이다. 그림 8-5에서 Band 4 Alarm이 발생한 것에 주의하라. 최고치는 88,500 cpm에 있었는데 이것은 2단의 회전속도인 44,310 rpm의 2배에 상응한다. 이들 원심 공기 압축기에서 비접촉식 변위 Probe로부터 진동 스펙트럼을 취득할 때 2×RPM 진폭이 1×RPM 진폭의 약 30%보다 크다는 것은 의심스러운 일이었다. 이 경우에 2×RPM 진폭은 1×RPM 진폭의 80%이상이었는데 이것은 잠재적인 문제점을 나타내는 것이다(특히 4× 2단 속도에서 진폭이 마찬가지로 높았기 때문임).

2단 베어링은 슬리브 베어링이었기 때문에 있을법한 문제점의 하나로 약한 이완 현상을 일으키게 하는 축과 베어링간의 간극으로 평가 하였다. 이렇게되면 축이 베어링 내에서 움직이어야 하는 값 이상으로 움직이게 된다. 이와 같은 간극 증가는 베어링 마멸에 의한 것일 수도 있으나, 이 경우에는 원래 간극이 컸을 것이다. 이것은 초기 기준 자료였기 때문에 이전의 진동 스펙트럼은 비교용으로는 사용할 수 없었다. 그러나 진폭이 상당히 낮았기 때문에 그 당시에는 이 상태가 심각한 문제점으로 판단되지 않았다.

2단 운전속도의 조화파에 의한 Band 4 Alarm이 발생하였는데 이는 2단에서 베어링 마멸에 의한 기계적 이완 때문일 가능성이 크다. 계속하여 2단 베어링 상태를 추적할 것.

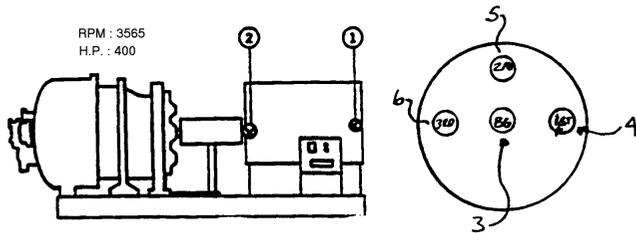
그림 8-6 공기 압축기 및 진동 측정 위치도

그림 8-6은 압축기의 개략도이고 표 8-2는 최근(8월 24일) 측정된 진동치 이다. 스펙트럼 Band 및 Overall Alarm이 각기 진동기 베어링에서 발생했다. 게다가 스펙트럼 Band Alarm은 압축기의 Bullgear 베어링(위치 3)에서 초과되었다. 그림 8-7과 8-8은 베어링과 저널간의 간극이 증가할 때 기계적인 이완이나 슬리브 베어링 마멸의 다음 단계가 발생하는 것이 전형적인 진동기 속도의 많은 조화파들이 존재하여 외측 진동기 베어링(위치 1)에서 Alarm이 발생한 것을 보여준다. 그림 8-9에서 보여준 내측 진동기 베어링에서 취한 스펙트럼과의 분명한 차이에 대해 주의하라. 그림 8-7 및 8-8과는 달리 그림 8-9는 회전속도 조화파가 거의 없음을 보여준다. 대신에 그림 8-9는 1×RPM에서 진동이 0.290 in/sec로 높고, 2×RPM에서의 진동도 0.095 in/sec로 주목할만함을 보여준다. 그림 8-10의 Bullgear 스펙트럼(위치 3)은 작은 Bullgear 속도의 고조파들도 나타났으며, 1, 2, 3단 운전속도에서의 Peak 들도 나타났었는데 이들은 Band 4내에서 RSS 에너지가 Band Alarm을 발생하도록한 것이다.

위치 1, 2, 3에서 전동기 Bullgear rpm의 많은 고조파 진동이 검출되는데 이는 불평형, Misalignment 및 기계적인 이완의 결과이다. 또한 그림 8-7, 8-8에서 많은 고조파들이 있어 전동기 베어링의 마멸 가능성도 있다. 따라서 전동기 베어링의 추가 변형을 나타내는 어떠한 변화에 대해서도 계속해서 면밀히 주시할 것.
