### 3. 기어 (Gears)

#### 3.1 기어의 故障 分析 (Gear Failure Analysis)

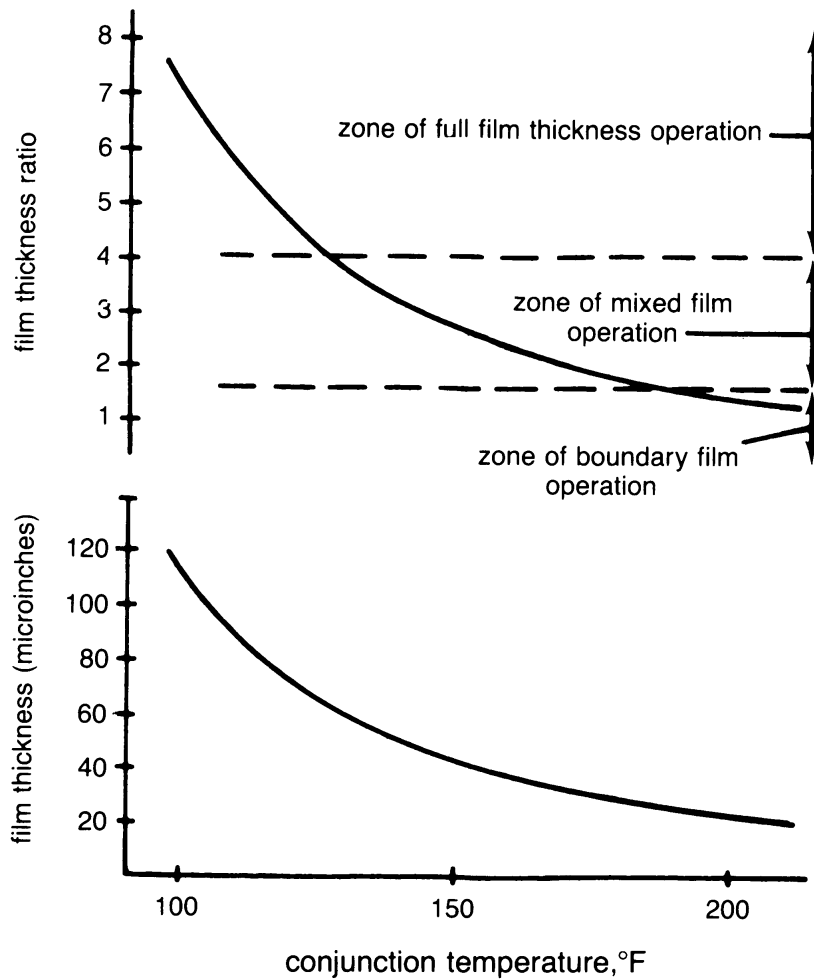
그림 3-102 유막 두께비와 유막 두께 대 온도

유막 두께는 기어이빨의 맞물리는 접촉 영역에서의 오일 온도의 함수이므로, 실제값에 대한 불확실성이 있다. 접촉영역내에 있는 온도범위에 관하여 유막 두께비와 유막 두께를 도시하는 것이 도움이 된다 (그림 3-102 참조).

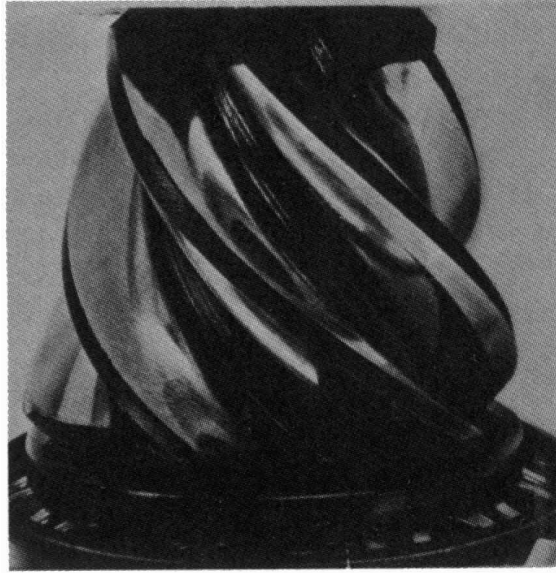
그림 3-103 폴리싱. 주행 상태의 경화된 하이포이드 피니언의 표면은 고도의 폴리싱 표면을 나타내고 있다. 윤활제내의 고압 첨가제는 이빨 표면의 폴리싱을 촉진시키는 경향을 갖는다.

**폴리싱(Polishing).** 양호한 윤활상태에서 장시간 운전된 기어는 보통 폴리싱 상태를 나타낸다 (그림 3-103과 3-104). 계산한 유막 두께비가 "혼합" 체계의 높은 쪽에 있으면 기어는 폴리싱 상태로만 있다고 예상한다. 적당한 기간동안 운전한후 이빨의 폭전체와 뿌리에서 상부까지 균일하게 폴리싱된 것이 관찰되면 이 기어는 설계가 잘 되었고, 조립 및 정비가 정확하게 수행되었음을 의미한다.

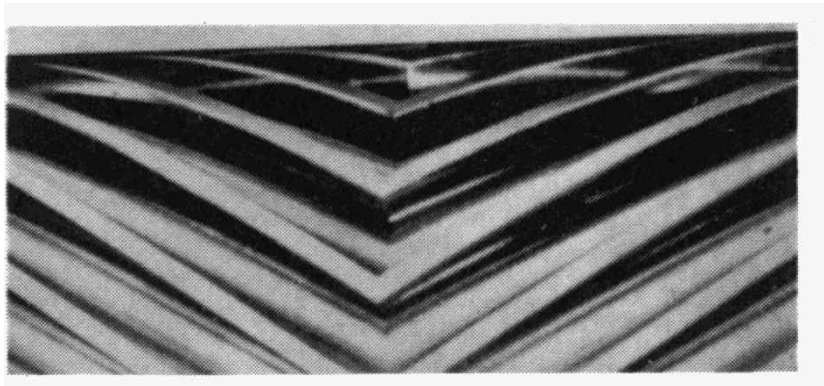
그림 3-104 폴리싱. 42 록웰C로 질화된 헤링본 피니언에 마일드 E.P. 윤활제를 사용하여 800시간 주행후의 폴리싱 정도가 높다.

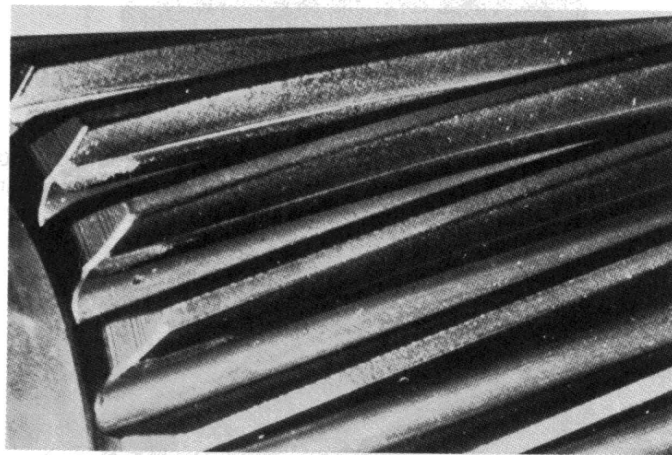
그림 3-105 보통마멸. 기어의 이끝과 이뿌리에 발생한 마멸에 의해 운전 피치선을 볼 수 있다.

**보통마멸(Moderate Wear).** 유막이 충분히 두껍지 않으면 폴리싱보다 다소 큰 비율로 마멸이 발생하는데, 이러한 마멸에 의해 이빨의 운전 피치선에 홈(Ridge)이 발생한다 (그림 3-105 참조). 상대적인 미끄럼이 있는 곳인 이끝이나 이뿌리 영역에서는 금속이 마멸된다.

보통 마멸 상태의 기어세트(그림 3-105)는 때로 이빨 중심부근의 운전 피치선에 돌출(Ridge)을 야기하기도 한다. 마멸의 양이나 비율을 확인하기 위한 측정은 운전 피치선의 돌출부와 떨어진 이끝이나 이뿌리이어야 한다.

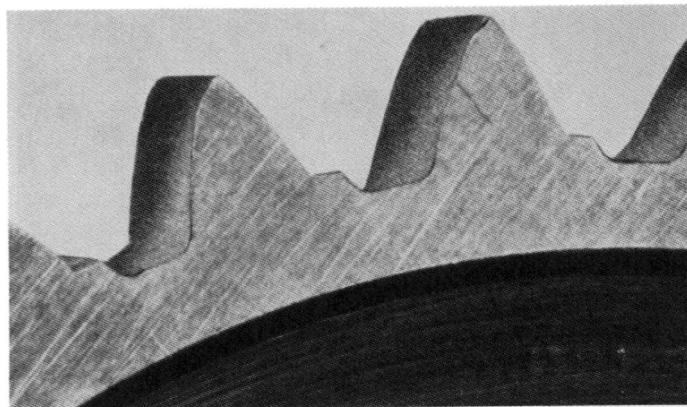
그림 3-106 과도마멸. 이빨 표면으로부터 금속이 불균일하게 마멸되어 계단처럼 되었다. 이빨 두께가 감소되고, 나선형 윤곽이 손상되었다.

**過度磨滅(Excessive Wear).** 유막 두께 비가 1.0 이하이면 특히 많은 맞물림 순환을 야기하는 기어 세트에서는 과도마멸이 예상된다 (그림 3-106). 마멸율이 상당히 높으면 많은 금속이 떨어져나가 예상수명이 다하기 훨씬 전에 이폭이 얇아져 이빨이 부러지거나 거칠게 운전된다.

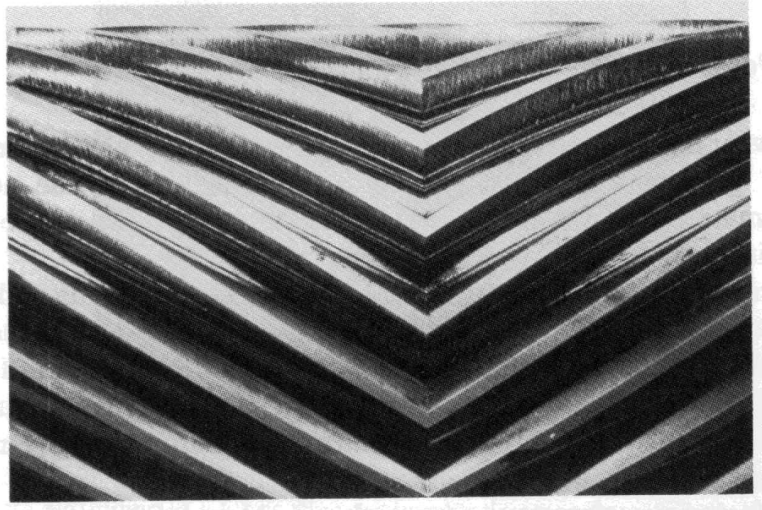
그림 3-107 연삭마모. 메팅기어(Mating Gear)에 박힌 불순물을 보이는 42RC로 질화된 헤링본 피니언

오일내 존재하는 오염 입자의 크기가 윤활막의 두께보다 크면 연삭마모가 발생한다 (그림 3-107). 대부분의 경우는 윤활계를 청결히 하여 연삭마모를 줄일 수 있다. 밀착 봉입, 적절한 쉴, 균질한 필터와 정기적인 오일 샘플, 또는 관례를 변경하는 것이 필요하다. 연삭마모가 심한 경우는 그림 3-108과 같다.

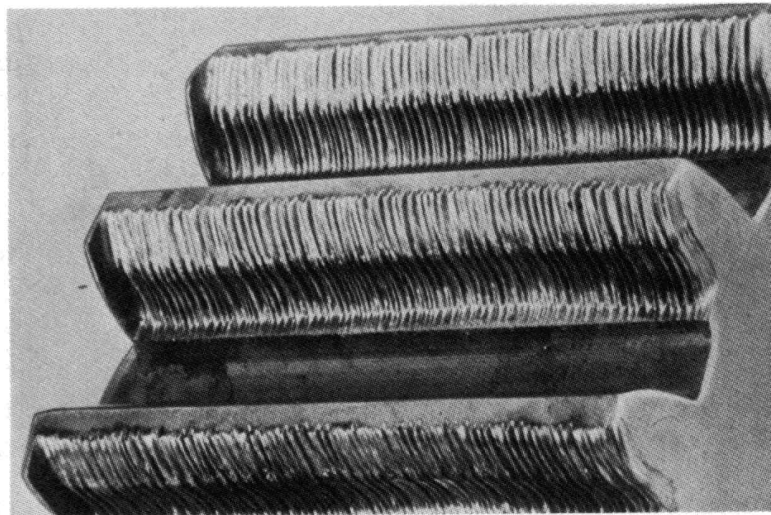
그림 3-108 연삭마모(심한 경우). 공급 윤활유 내에, 연삭입자의 축적으로 이빨 두께의 대부분이 마멸되었다. 깊은 돌기부(Ridge)와 연마에 의해서도 영향을 받지 않는 치차의 끝단을 주시하라.

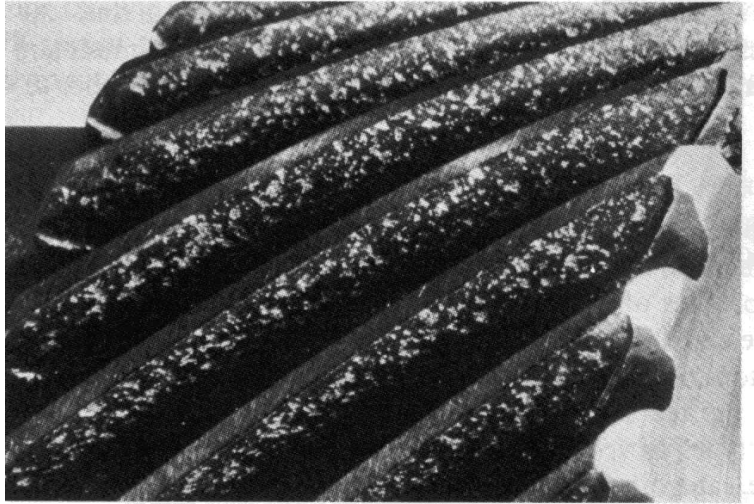
그림 3-109 부식마멸. 화학 반응으로 인한 표면의 흔적이 있는 것으로 보아 상당한 마멸이 기어에서 발생했음이 분명하다. 이러한 특성의 마멸은 기어 표면이 완전히 사용 불가능할 때까지 계속된다.

기어 재질을 손상시키는 화학작용의 결과로 이빨 표면에 부식마모가 발생한다(그림 3-109와 3-110). 재질을 손상시키는 작용 인자는 외부로부터 기어 세트 케이싱에 또는 윤활유 자체로부터 야기된다.

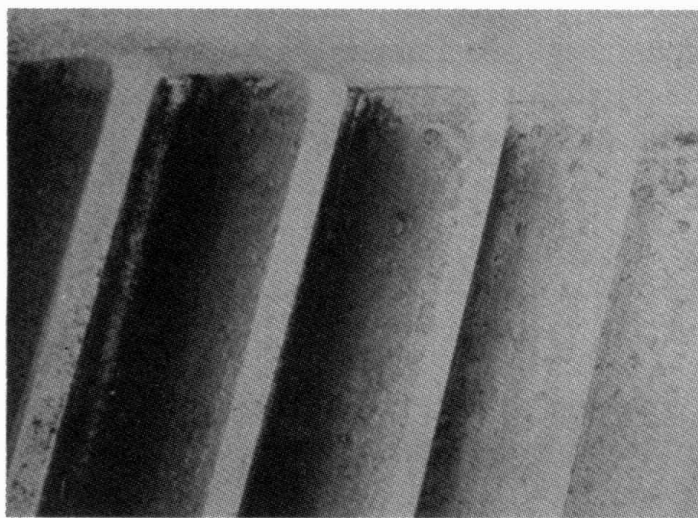
그림 3-110 부식마멸. AISI 9310 표면 침탄과 Grinding된 피니언은  $H_2S$ 로 오염된 윤활제 부식을 나타낸다. 이 피니언은 피치직경이 10"이고, 속도 10,000 ft/min 이상의 피치선 속도에서 운전하고 있었다.

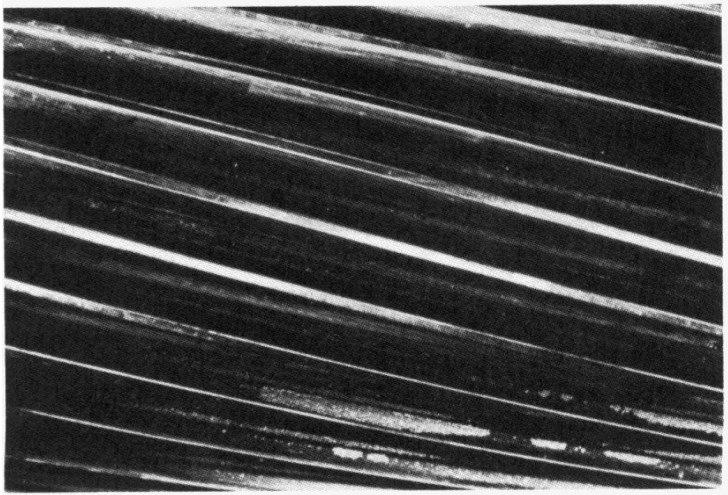
그림 3-111 프로스팅. 질화된 헬리컬 기어에 나타난 초기 랜덤 패치 단계의 프로스팅이다. 정밀 검사를 한 결과 매우 작은 요철 영역이 존재하는 기계 마크를 따라 나타나는 작은 프로스팅 패치가 있는 것을 알 수 있다.

이러한 프로스팅의 패턴은 원주방향의 용융이나 균열 흔적이 없다.

**프로스팅(Frosting).** 이것은 가장 가벼운 스코어링 형태로써, 보통 영향을 받는 부위는 이빨의 끝으로 에칭면(그림 3-111과 3-112)의 형상을 가진다. 확대했을 때의 부위는 0.001 in 깊이의 대단히 작은 피트로 구성된다.

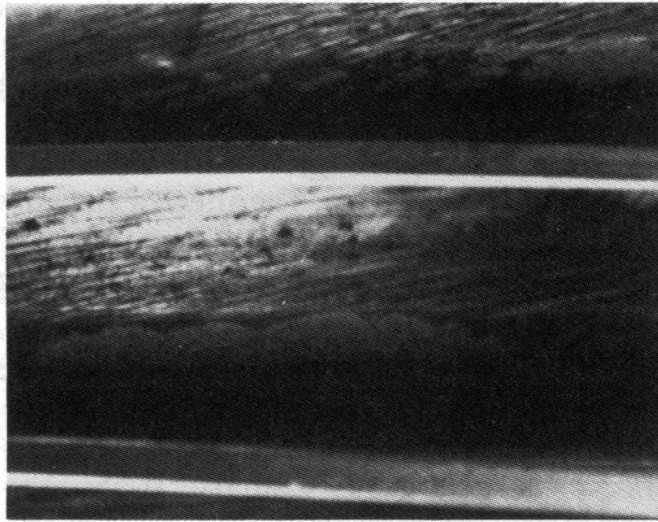
그림 3-112 프로스팅. 질화된 4140 피니언의 프로스팅의 초기 단계이다.

이빨 끝이나 이뿌리에서 분리한 패치를 나타내는 프로스팅.

이 단계에서 기어의 손상은 그다지 심각하지 않다.

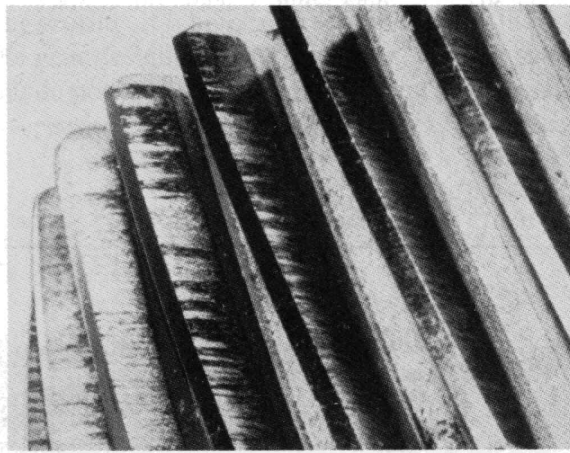
그림 3-113 보통 스코어링. 피치 직경 5의 8620 표면침탄과 그라인딩된 스퍼 기어의 이빨과 이뿌리에서의 스코어링이다. 스코어링이 어떻게 이빨을 가로질러 확장되며 다른 쪽에는 스코어링이 부분적으로 나타난 것을 주시하라.

**보통 스코어링(Moderate Scoring).** 프로스팅 보다 다소 강한 형태로서, 에칭된 외형 외에도 정밀한 실험을 통해 용융과 균열 분리를 작용으로 유발되는 미세한 스크래치를 관찰할 수 있다 (그림 3-113과 3-114).

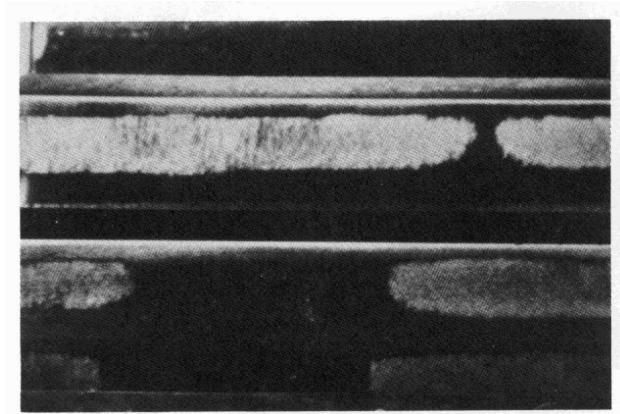
그림 3-114 보통 스코어링. 기어 표면에 넓게 분포하는 스코어링 작용은 서리 낀 형상을 하는데, 세밀한 실험으로 회전에 의한 용융과 균열분리 및 금속간 접촉이 존재함을 알 수 있다.

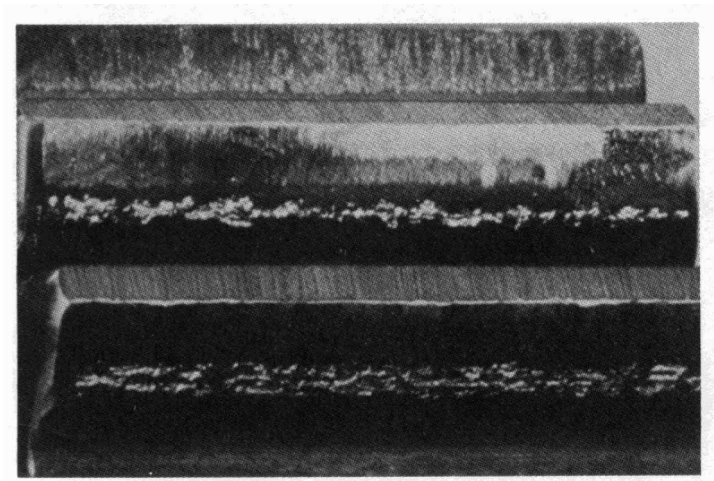
그림 3-115 파괴 스코어링. 심한 스코어링이 피치선 위, 아래에서 발생하였고 피치선 에서 금속이 튀어 올라와 있다. 이런 결과로 하중의 재분포를 위해 피치선이 피 청한다. 일반적으로 이런 기어는 자체 수정이 불가능하고 결국 손상된다.

**파괴 스코어링(Destructive Scoring).** 이러한 스코어링 형태는 많은 량의 재료를 제거 하며 이끝과 이뿌리 영역(그림 3-115와 3-116)으로 확장한다. 만약, 피치선에 하중이 충분히 집중되어있지 않다면 치차 자체 노력만으로는 하중의 재분포가 불가능한 비율로 피팅이 나 타난다.

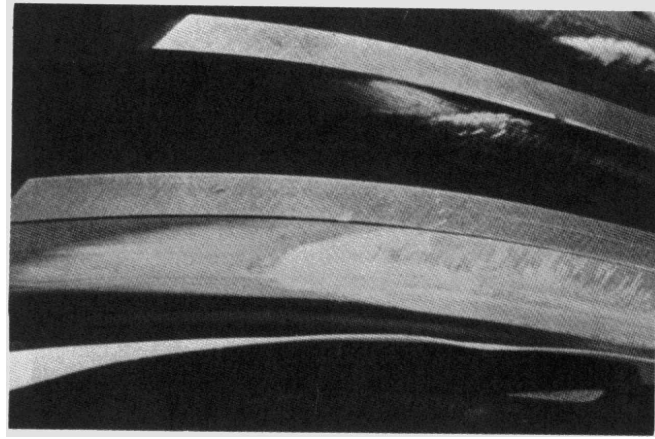
그림 3-116 파괴 스코어링. AISI 9310 그라인딩된 항공기 스파이어럴 베벨  
기어의 파괴 스코어링.

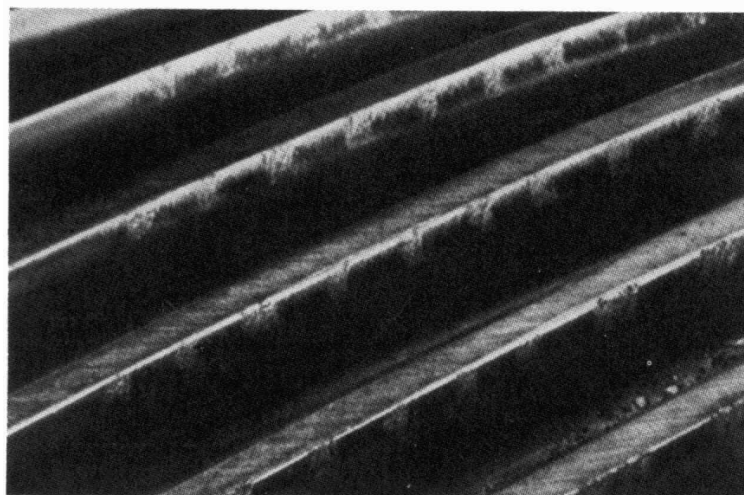
그림 3-117 국부 스코어링. 호브절삭(Hobbing)과 세이빙된 중간 경도(4340)의 선박  
기어 패턴의 스코어링이 일정함을 보인다. 보다 심한 스코어링 패치에 영향을

미친 이빨 표면의 웨이브가 보통의 균일한 스코어링 영역에 중첩되었다.

이빨 균열이나 피팅과 달리 스코어링은 기어가 주행되자마자 발생한다. 그러므로, 기어의 재설계시 부정확한 정밀도나 정렬 상태가 부적절하거나(그림 3-117) 모든 면에서 설계상 결함이 있으면 초기에 스코어링의 발생을 알 수 있다.

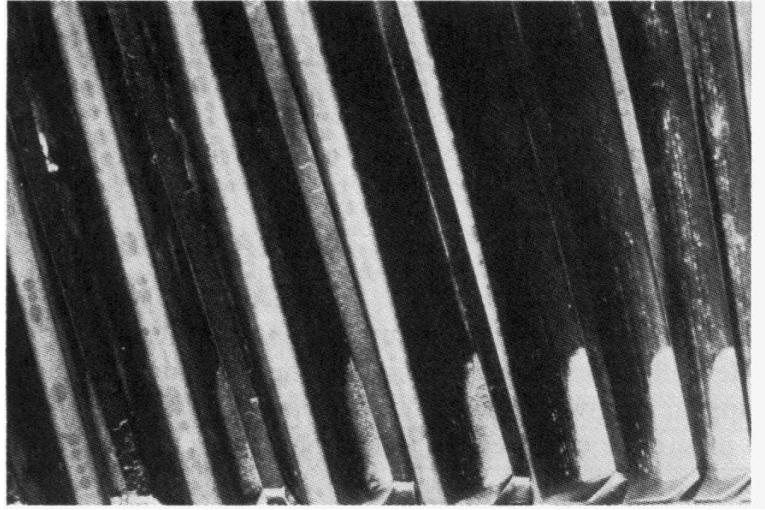
그림 3-118 국부 스코어링. 고속, 고하중의 AISI 9310 표면 침탄되고 그라인딩한 헬리컬 기어의 치차 끝단의 국부 스코어링을 보인다. 설계 과실로 이러한 손상이 오는데, 기어 케이싱이 운전온도에 도달하거나 열팽창 차가 기어 Face Misalignment를 일으킬 때이다. 이로 인한 하중분포로 스코어링이 유발된다.

기어세트가 주행하자마자 국부영역에서 스코어링이 관찰되면 스코어링 패턴의 모양과 위치로 조립이나 운전상의 문제가 나타내기도 하지만, 교정되면 앞으로의 스코어링이 제거된다(그림 3-118). 설계시(그림 3-119) 윤곽이나 틱이 변경된 기어에서 스코어링이 가끔 관찰된다. 그러한 경우 추가의 변경으로 스코어링을 수정하기도 한다.

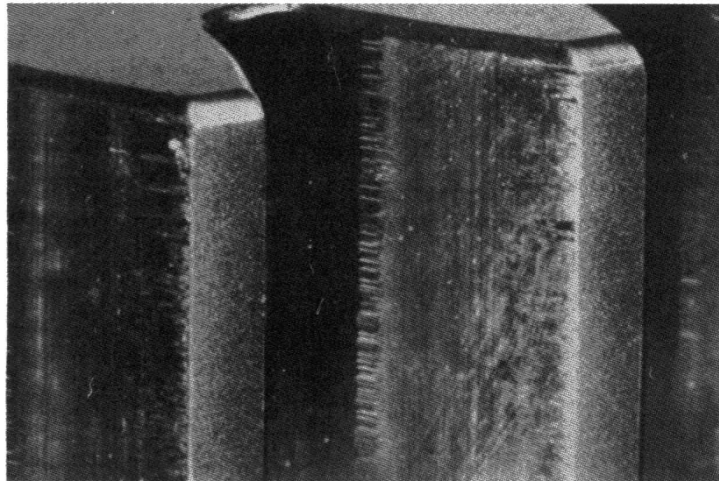
그림 3-119 팁과 루트의 간섭. 본 기어는 메팅기어의 팁이 루트쪽에서 간섭을 유발한 것이 분명하다. 루트쪽에서 빠른 금속제거를 유발하는 국부 스코어링이 발생했다. 수정되지 않으면 간섭의 이러한 성질은 심각한 손상을 유발한다.

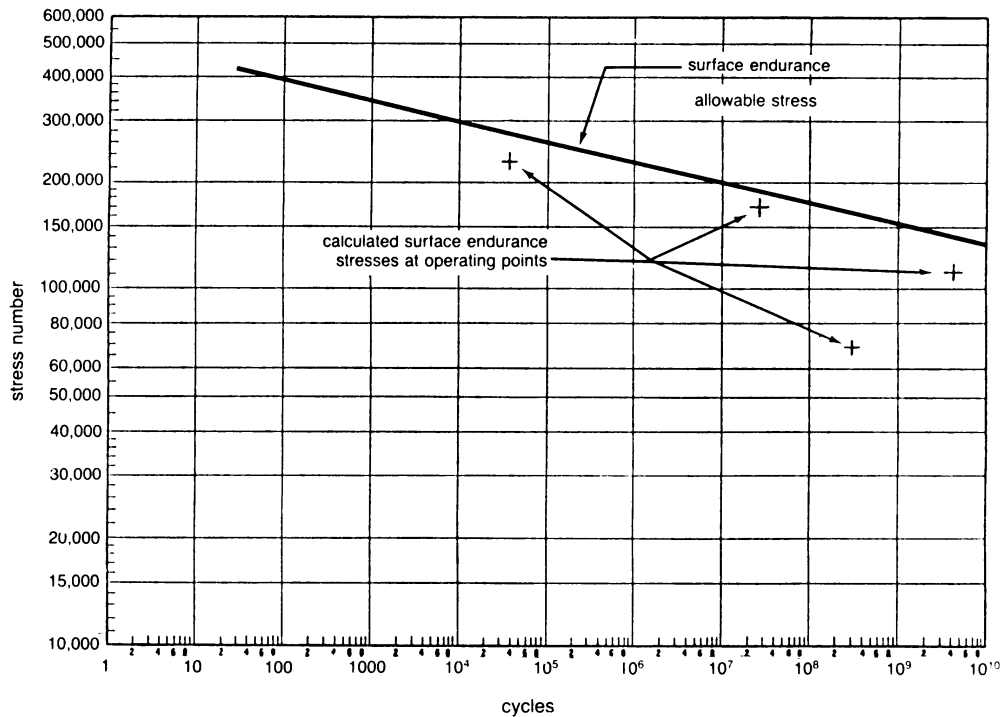
그림 3-120 허용 및 계산 표면 내구응력

2개의 데이터 집합의 플로팅 결과는 그림 3-120과 같다. 여기에 나타난 특별한 경우 운전 사이클 수에 대한 하중강도가 재료의 성능을 초과하는 한 점이 존재한다. 이러한 하중 강도에서 기어 세트가 사이클을 충분히 축적할 만큼 오래 운전했을 때 피팅이 관찰된다. 하중강도가 피팅범위에 존재할지라도 피로 현상인 피팅은 이것이 관찰되기 전에 보통 수백만의 하중 사이클까지 올라간다.

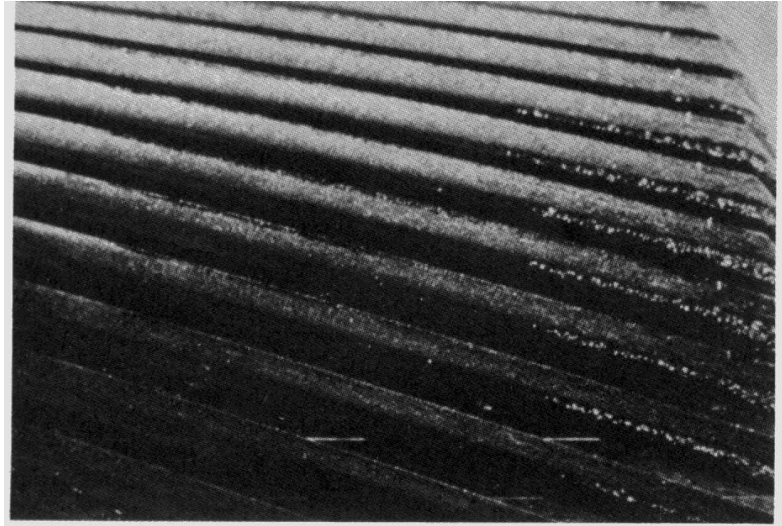
그림 3-121 초기피팅. 작은 Misalignment에 의한 헬릭스 외곽 끝에서 시작된 피팅으로서 피트의 직경은 작고 형태는 치차 끝부분에서 중심쪽으로 진행되었다. 한참후 미세한 피팅은 점차 감소되었다. 계속된 운전으로 피팅이 완전히 멈추었고 표면은 광택이나 있다. 새로운 피트는 더 이상 존재하지 않고 치차 전체에 하중이 균등하게 분포하는 경향이 있다(이러한 피팅타입은 교정 피팅(Corrective Pitting)이라 불린다).

**초기 피팅(Initial Pitting).** 이것은 국부 영역의 수정을 요하는 피팅 형태로서, 기어세트 운전은 만족할만 하다 (그림 3-121).

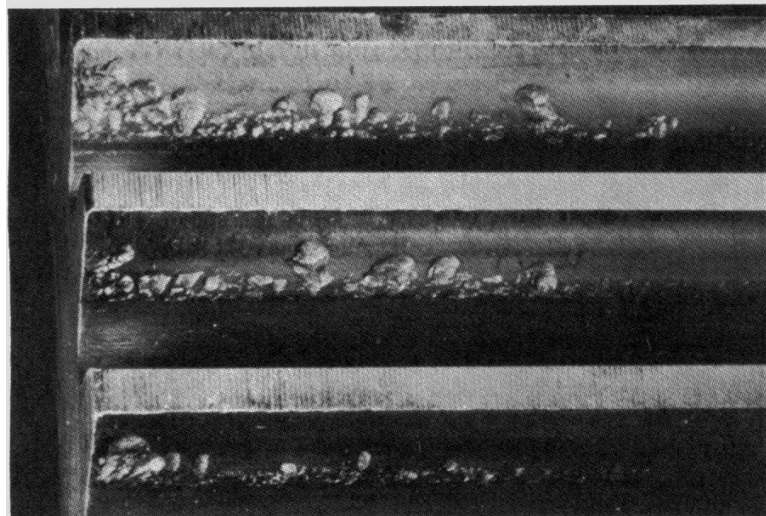
그림 3-122 파괴 피팅. 주로 이뿌리에서 심한 피팅이 발생하는데, 피팅된 구멍은 교정 피팅보다 직경이 더 크다. 어떤 피팅은 이끝에서도 발생된다.

**파괴 피팅(Destructive Pitting).** 파괴 피팅은 피트(그림 3-122)가 큰 것이 특징이고 때로 구동기어의 이뿌리에서 처음으로 나타난다. 이러한 형태의 피팅에서는 피트가 매우 깊은 초기 면적은 하중을 전달할 수가 없다. 피팅의 형태에 따라 인접 영역으로의 하중 전달이 가능하기도 하고 불가능하기도 하다. 이 피트는 항상 크므로 이빨은 계속된 주행으로도 회복이 불가능하다. 그래서, 이빨 전체가 파괴될 때까지 피팅이 진행된다.

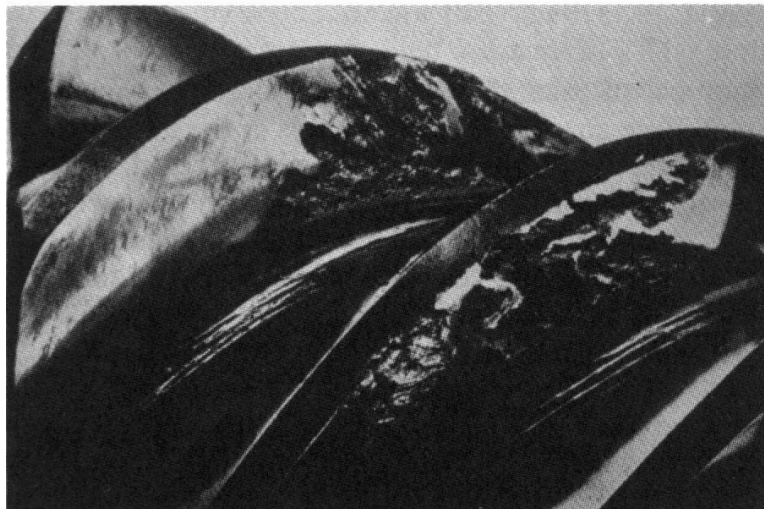
그림 3-123 Spalling. 경화 피니언의 이빨 Spalling 발달 단계(표면 크러싱과 혼동하지 말 것). 거대한 불규칙 패치가 제거될때까지 재질이 표면으로부터 다소간 피로가 진전되었다.

**Spalling.** Spalling은 커다란 Shallow 피트(그림 3-123)가 발생하는 피팅의 형태로써, 파괴 피팅과 Spalling은 기어셀이 재료의 형상과 성능을 초과하여 하중을 받을때 발생한다. 때로는 재료의 타입이나 경도를 변경하여 파괴 피팅을 충분히 제거할 수 있다.

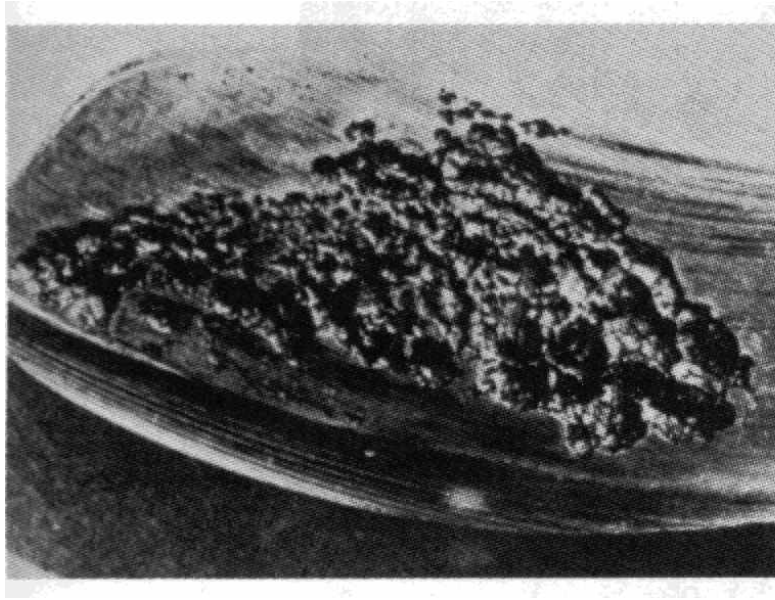
그림 3-124 Spalling. 청동 웜기어의 하중영역에서의 Spalling 발달 단계.

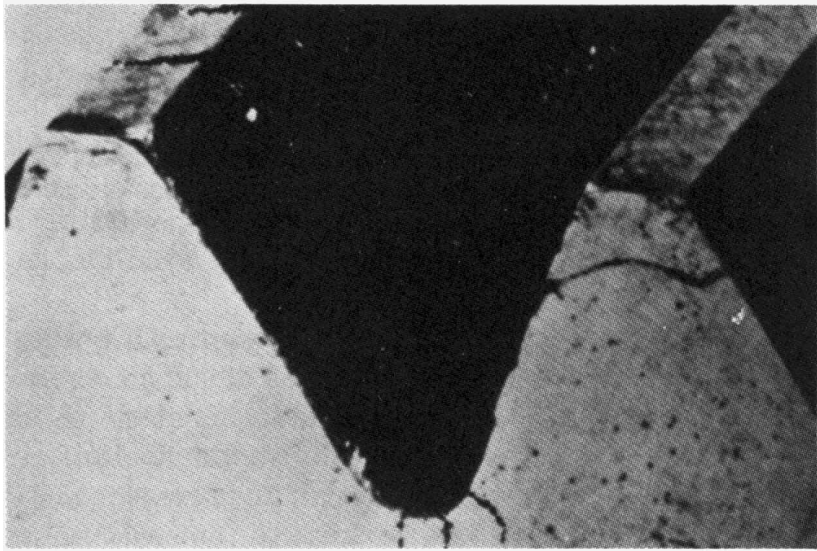
그림 3-125 중경재료(Medium Hard Material)의 담금질 균열

그라인딩 균열은 제작 공정상 문제중의 하나다. 그라인딩 작업은 정확히 수행 되면, 우수한 기어를 생산할 수 있는 과정인 반면, 만약 적절한 주의를 기울이지 않으면 이빨의 국부적인 면적이 그라인딩 소손에 영향을 미치는 위험성을 내재하고 있다. 이송 속도, 입자크기, 휠(Wheel)의 경도, 절삭유제 등이 적절하지 않을 때 휠에 의해 국부적인 Hot Spot가 생겨 소손을 가져온다. 국부열은 강의 경도 강화를 야기하거나 담금질 균열(그림 3-125와 3-126)을 형성시킨다. 이러한 균열은 응력을 증가시키는 원인이 되어 이빨을 파손시킨다.

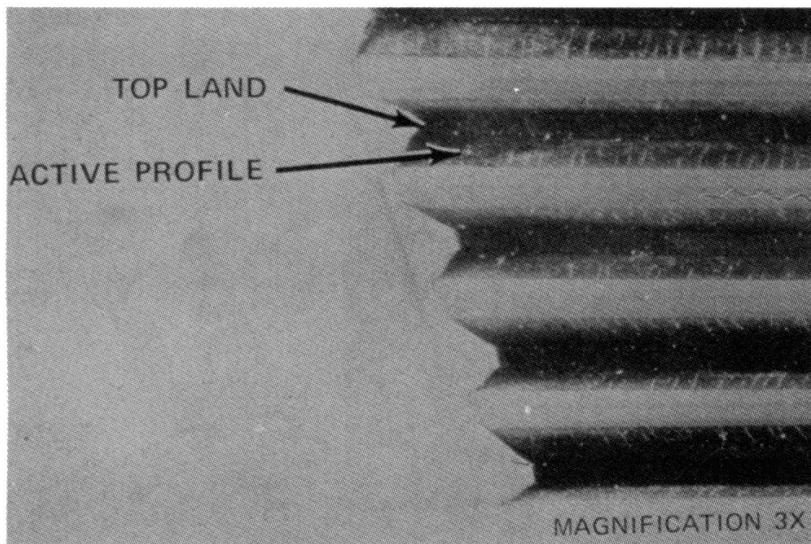
그림 3-126 그라인딩 균열(3×Size). Magna-Flux나 Magna-Flow와 같은 결함 검출 절차가 사용될 때 눈으로 관찰이 가능한 평행타입의 그라인딩 균열로 이 균열은 그라운드 마무리가 완료된 표면 침탄의 AISI 9310 기어에서 발견되었다.

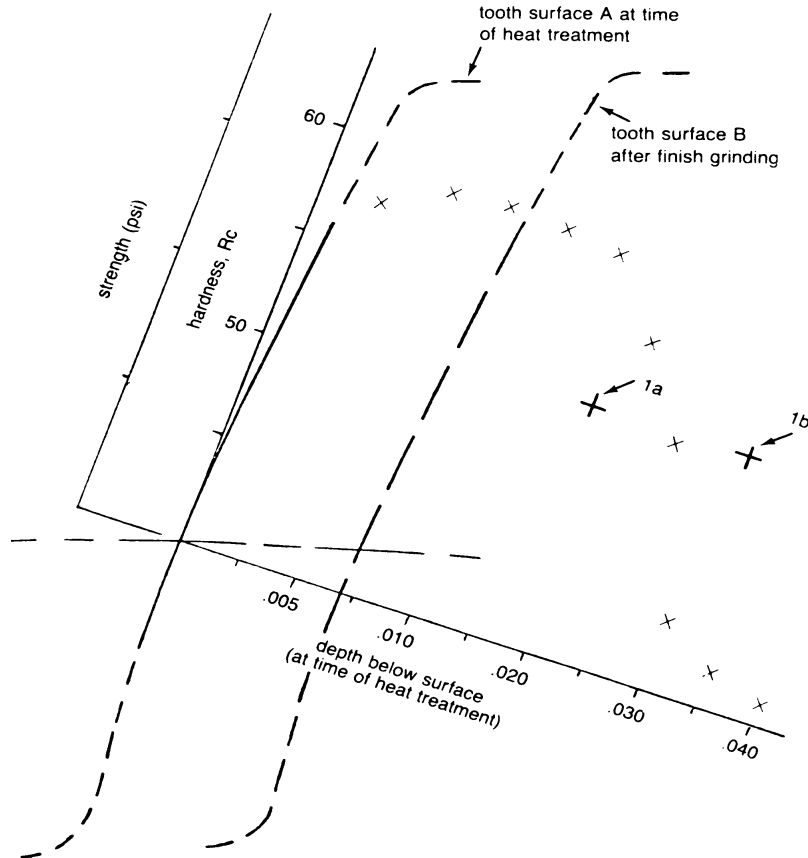
그림 3-127 표면하의 강도 대 응력의 관계

그림 3-127은 수직평면에서 경화되고 표면 침탄된 이빨의 단면이고, 단면의 부가물은 Tukon 미세경도의 조사 결과이다. 피치원 부근 표면의 수직좌표는 측정점(횡좌표)에서의 깊이대 경도(종좌표)를 나타낸 것이다. X'S는 측정된 경도이다. 표면경화 작업이 양호한 경우의 표면은 탈탄으로 인해 표면의 주요부분 보다 비교적 덜 단단하다.

재료의 강도는 경도와 직접관계 있는데, 표면 바로 아래에 존재하는 최대경도는 코어의 경도와 강도가 떨어지는 곳의 0.020 in 정도의 깊이로 확장한다. 진한선인 "A"는 표면침탄과 경화 공정시의 이빨 표면이다.

이빨이 하중하에서 상대 이빨과 마주하여 운전될 때 표면하의 전단응력이 진전된다. 그 크기가 재료강도와 동일한 눈금으로 점 1a로 그려졌다. 이 응력은 강이 이 깊이에서 전달할 수 있는 값 이하이므로 이빨은 이 부하에서 만족스럽게 운전한다.

대부분의 표면 침탄 기어는 열처리 공정에서의 크기 변화와 뒤틀림에 의한 결함을 수정하기 위해 그라인딩 한다. 어떤 경우는 도면치수 공차에 맞게 하기 위하여 많은 량을 그라인딩 해야만 한다. 이러한 경우 이빨 표면은 그림 3-127의 점선 "B"까지 그라인딩하게 된다.

이빨이 전과 동일한 하중을 받으면 동일한 응력이 표면아래에 같은 깊이에서 발생하고, 이를 1b에 나타내었다. 이 점은 보다 취약한 코어 재료의 안쪽에 존재하여 주응력은 표면하의 전단손상을 일으킬 만큼 충분히 크다. 손상은 표면과 평행하게 진행하여 응력이 직각

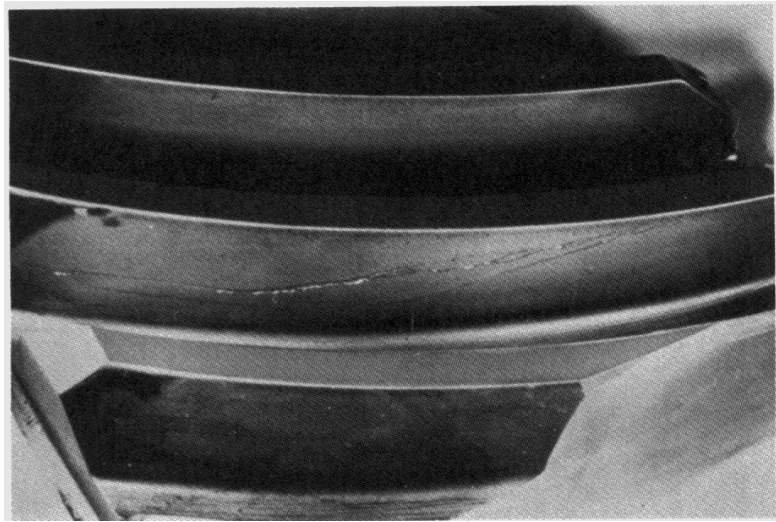
그림 3-128 표면의 크러싱. 크고 작은 몇 개의 횡방향 균열이 표면침탄된

베벨기어의 접촉면에 나타났다. 주요 균열은 표면의 코어 구조물 속에서 시작하였고 표면까지 진행하였다. 긴 덩어리 재질이 표면에서 분리되려고 하며, 이 균열은 큰 이뿌리 응력으로 인해 발생하고 접촉면 아래에서 형성하는 일반적인 피로 균열과 혼동해서는 않된다.

인 표면을 지나서 파손되거나(그림 3-128), 그림 3-129와 같이 이빨 속으로 더욱 깊게 진행한다.

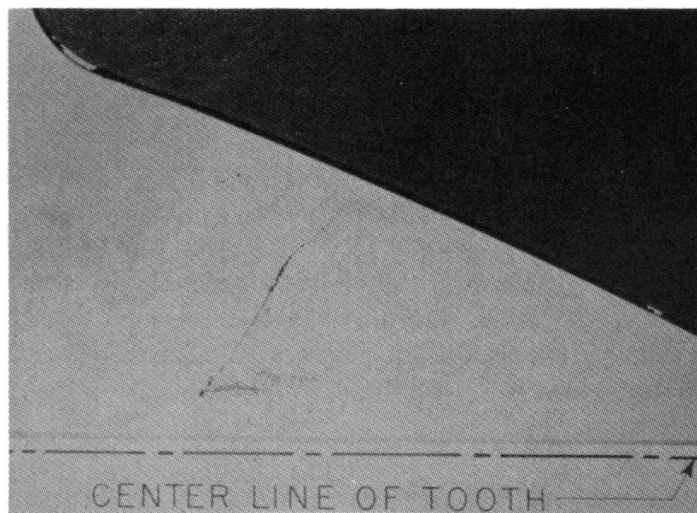
그림 3-129 내부의 표면 크러싱. 보다 취약한 코어재료의 경화된 표면 바로

아래쪽에 내부균열이 시작되었다. 재료는 AISI 9310으로서, 총 표면깊이는 0.100" 이고 손상의 근원지는 0.150" 깊이이다. 이 균열은 재료 표면측과 이와 반대인 뿌리측으로 성장하였다.

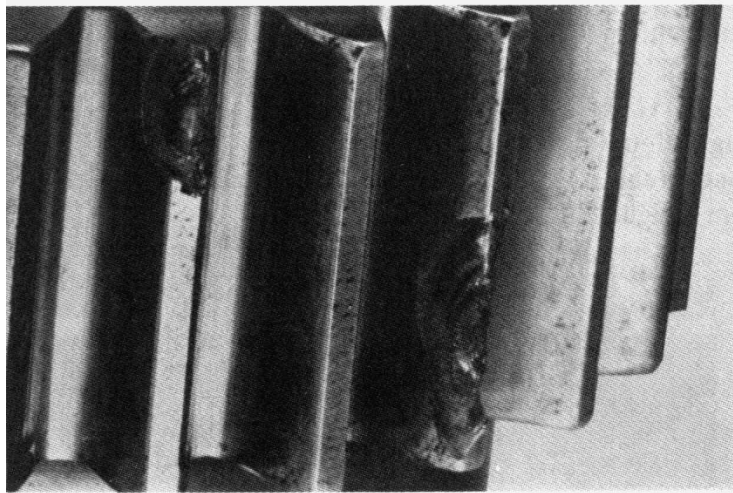
그림 3-130 불규칙 피로파괴. 이것은 전형적인 빔(Beam) 굽힘 손상은 아니지만, 이빨 측면상의 높은 곳에서 발단하고, 플랭크에 높게 또는 치차면에 다소 균일하게 분포하였다. 이런 손상은 루트 필렛보다는 응력 가진 요소로부터 발단하여, 피로 손상은 제작중 이빨측면상의 그라인딩 균열 결과이었다.

때로 이빨의 일부분만 떨어져 나가는데, 그때의 균열은 이빨의 이론상 최대 굽힘응력 부근에서 발단하는 것은 아니다 (그림 3-130).

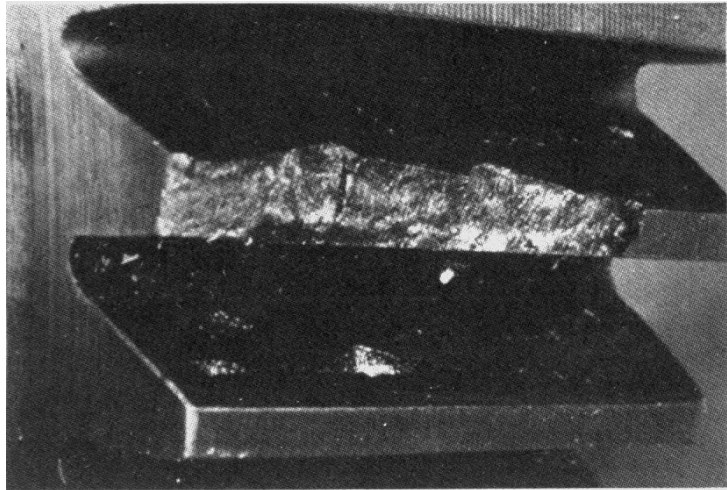
그림 3-131 불규칙 피로 파괴. AISI 4140 중간 경도의 기어는 피치선 위 이빨 파손으로 손상되었다. 아래 이빨에서 볼 수 있듯이 손상은 직경이 큰 피트에서 발단되었다. 균열이 이빨 끝 주위까지 어떻게 진행되는지 주시하라.

그러한 손상은 제작과정상의 제어 불량에 기인하기도 한다. 이빨은 뿌리 근처에 노치가 나타나고, 표면에는 커터 균열이 있으며, 표면에 그라인딩 소손이 있고 이빨은 적절한 모양을 갖지 않기도 한다. 열처리 결함으로 높은 국부 응력을 유발할 수 있다. 심(Seam), 개재물, 오물 또는 그 밖의 응력 증가요소가 가득 차서 재료가 청결하지 못하기도 한다. 이같은 항목들은 손상을 유발하기에 충분한 잠재적인 국부응력 집중의 근원이다 (그림 3-131).

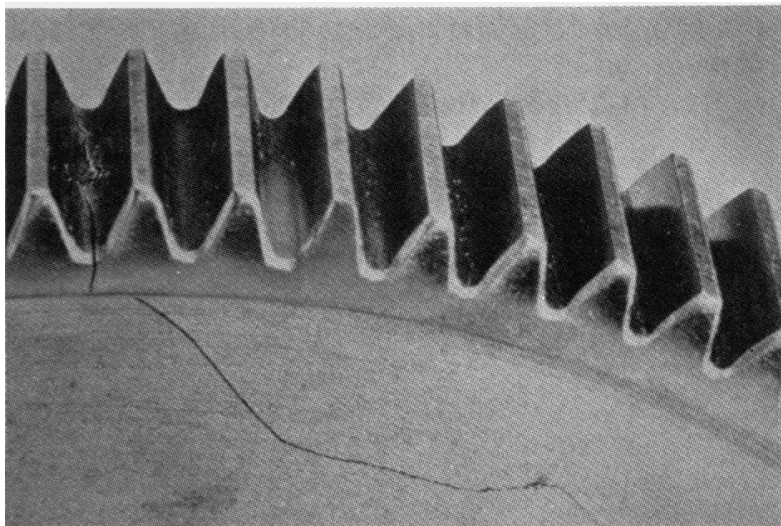
그림 3-132 림과 웨브 손상. 경화되고 그라인딩된 평치차가 이뿌리 단면을 통해 파손되었다. 균열이 이뿌리 단면에서 기어의 웨브 아래쪽으로 진행되었다. 이러한 특징의 손상은 높은 하중을 받는 얇은 림과 웨브 단면에서는 일반적이다.

이뿌리 손상은 치차를 반드시 부러뜨리지는 않고, 몇몇 경우에 내부 응력 패턴이 치차의 림을 지나서 웨브(그림 3-132와 3-133)쪽으로 진행되는 피로 손상을 유발한다. 이 손상이 최종적으로 진행하면 몇몇 이빨을 포함한 덩어리가 부러진다.

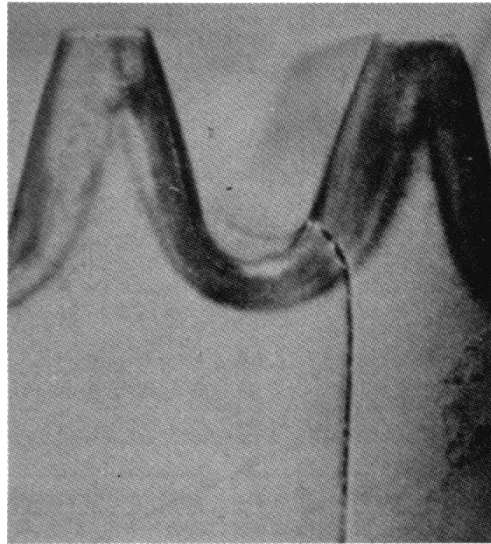
그림 3-133 산업용 기어 피치의 림손상. 림손상은 뿌리의 큰 응력에 반드시 관계한 것이 아니고 기어 휠 자체의 높은 잔류응력 결과임에 주의하라.

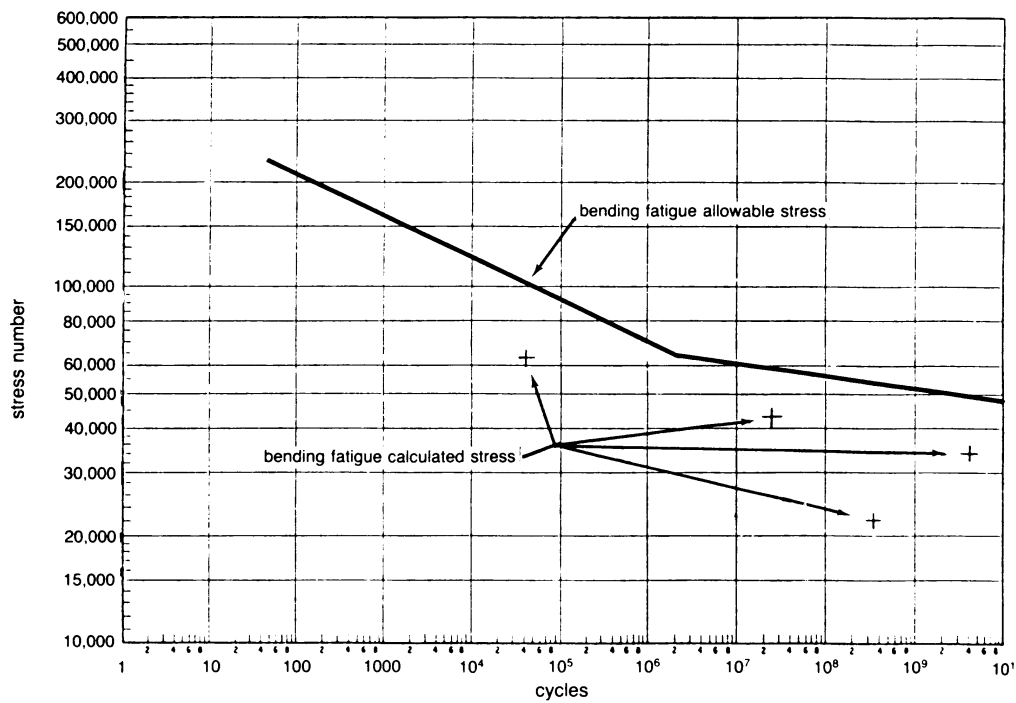
그림 3-134 계산된 굽힘 피로응력에 대한 허용응력.

많은 경우, 특히 서로 다른 하중강도로 상당한 사이클 수를 축적하는 기어에서 피로 사이클에 대한 허용응력과 피로 사이클에 대한 개별 하중응력을 나타내는 그림은 운전 하중점의 임계치를 규정하는데 용이하다 (그림 3-134).

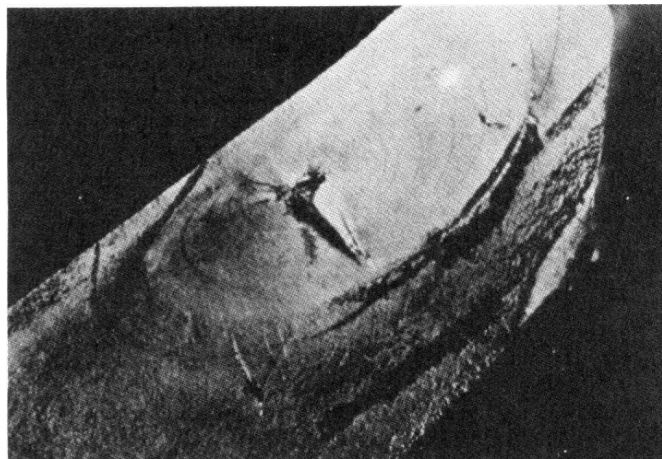
그림 3-135 피로손상. 이빨파손은 표면하의 피로 손상을 나타내는 "Eye"와 "Beach Mark"를 보여준다.

이 손상모드는 "Eye", 비치마크, 과하중 파손부위가 나타나는 것이 특징이다 (그림 3-135). "Eye"는 손상이 시작된 영역이다. 비치마크는 피로에 의해 단계별로 손상이 진행되는 영역을 포함한다. 이 영역은 프레팅 부식을 나타내기도 한다. 피로손상이 이빨 전체에 걸쳐 크게 진전된후 잔여 금속은 파괴된다. 손상은 수많은 사이클의 반복 하중이 가해진 결과이다.

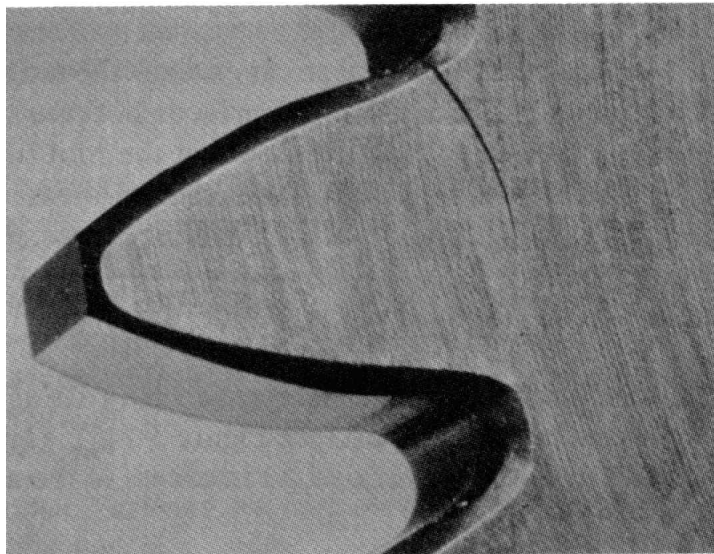
그림 3-136 빔(Beam) 굽힘 피로. 루트 필렛에서 응력에 의한 피로균열을 보이는 AISI 9310 표면침탄과 그라인딩한 항공기 파워 스퍼기어

손상은 통상 최대굽힘응력점이나, 만약 치차에 결함이 있다면 응력 증가요소 근처(그림 3-136)에서 시작되고 이빨은 부분 또는 전체적으로 파손된다 (그림 3-137).

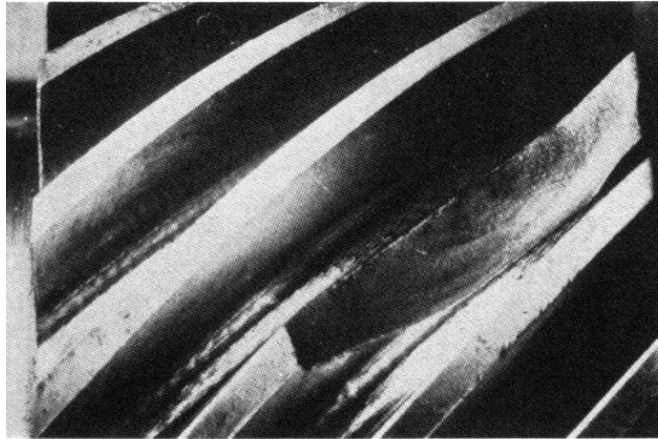
그림 3-137 빔 피로손상. 표면에서 시작된 피로 손상을 나타내는 특징인 "Eye"와 "비치 마크"가 나타난 이빨 파손.

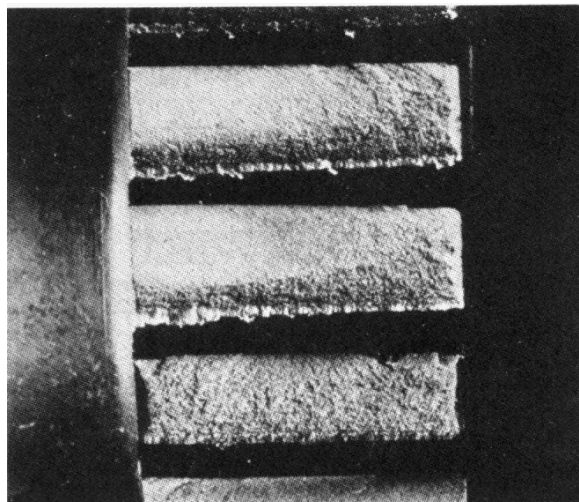
그림 3-138 과하중으로 인한 파손. 표면침탄되고 그라인딩한 AISI 9310의 평기어의 파손 형태는 취성 섬유상이고, 피로손상과 관련된 어떠한 비치 마크도 없다. 충격 하중으로 이빨하나가 손상되었고, 그 힘은 계속적으로 이빨 전체로 전이되었다. 결과적으로 회전하는 피니언의 몇몇 이빨이 떨어져 나갔다.

이러한 형태의 손상에서는 찢겨 떨어져나간 상태를 보여주는 섬유질의 파손이 특징이다 (그림 3-138). 이것은 갑작스런 과도하중이 예상한 설계 하중을 초과한 결과이다.
