# 진동 모니터링으로 감지할 수 있는 베어링 결함

# 진동: 상태 모니터링의 초석

## 진동 분석으로 감지할 수 있는 베어링 결함

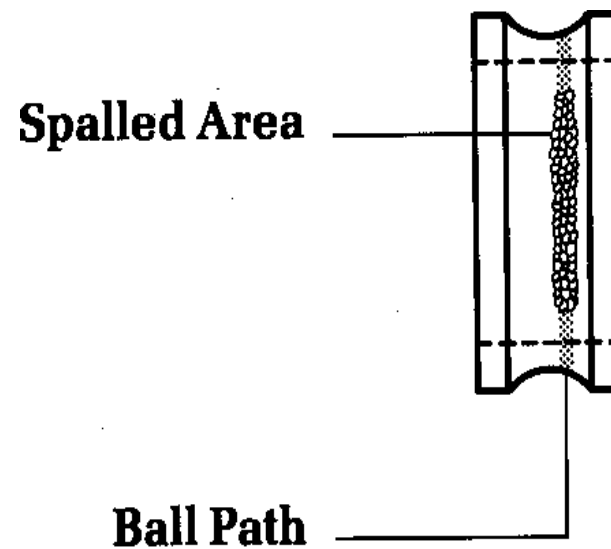
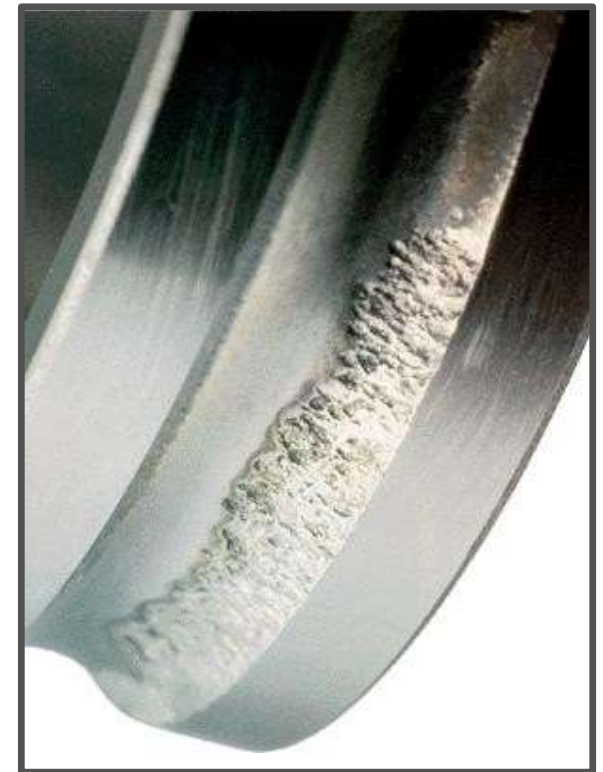
## 과도한 하중

- 일반적으로 조기 피로 유발
- 하중을 줄이거나 더 큰 용량의 베어링으로 재설계하면 완화

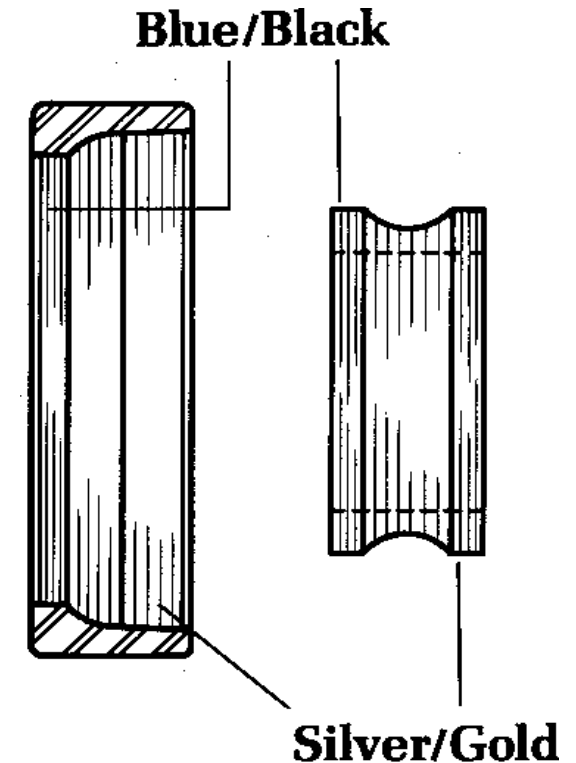
## 과열

- 증상은 링, 볼, 케이지가 금색에서 파란색으로 변색
- 400°F(200°C) 이상의 온도는 링과 볼 소재를 어닐링하고 윤활유를 분해하거나 파괴할 수 있음
- 결과적으로 경도가 감소하여 지지력이 감소하여 조기 파손 발생
- 극심한 경우, 볼과 링이 변형될 수 있음

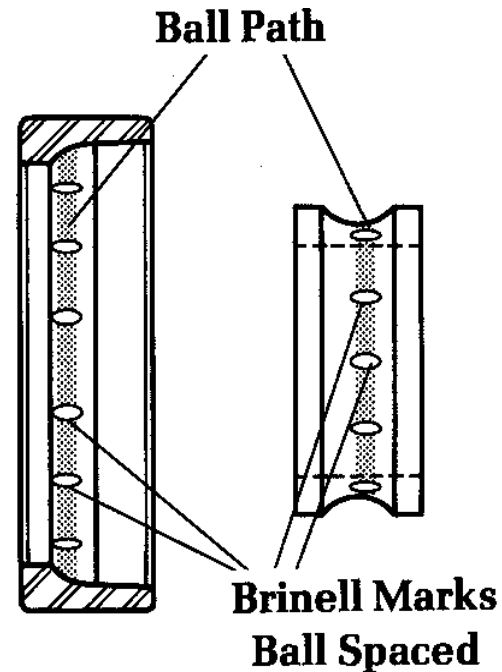
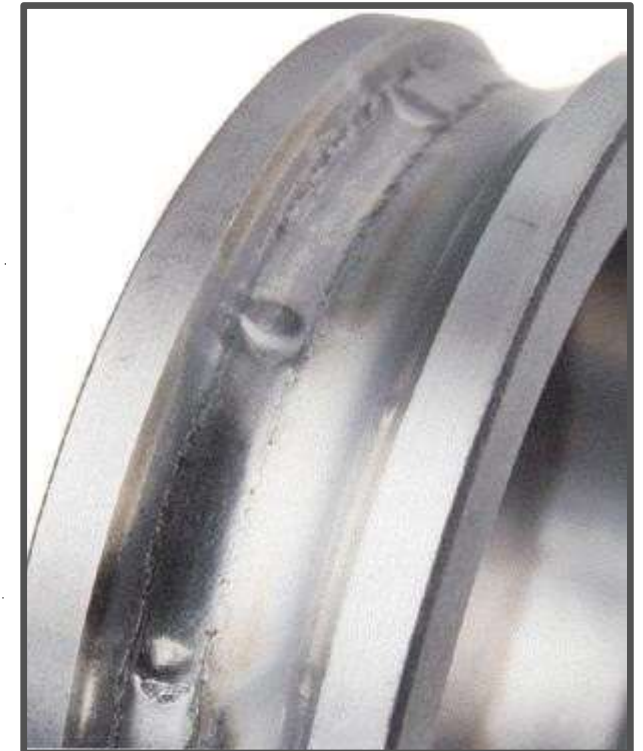
## 진성 브리넬링

- 하중이 링 재료의 탄성 한계를 초과할 때 발생
- 레이스웨이에 압흔으로 나타나는 브리넬 마크를 생성하여 베어링 진동(소음)이 증가
- 정적 과부하 또는 심한 충격으로 인해 발생

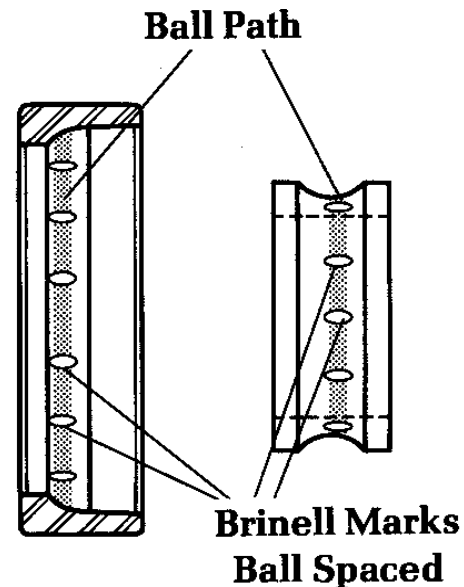
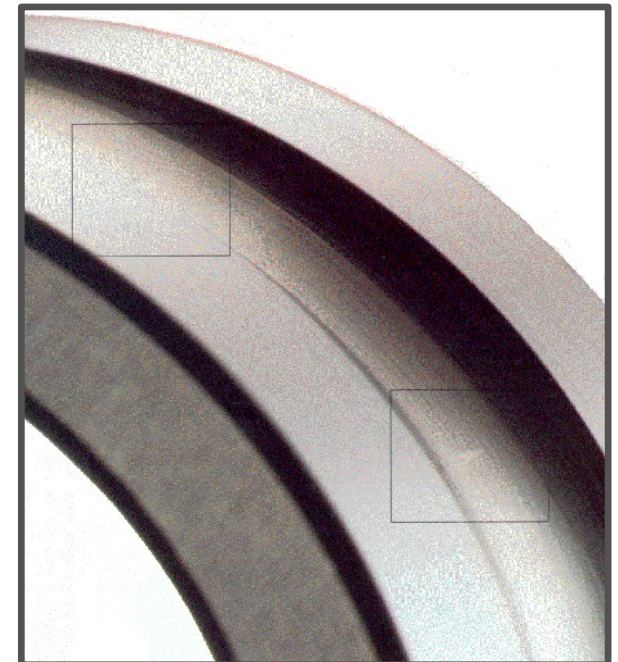
## 가성 브리넬링

- 각 볼 위치에 축 방향으로 타원형 마모 흔적이 생기며, 광택 마감과 선명한 경계가 형성되고, 종종 갈색 이물질 고리로 둘러싸여 있습니다.
- 과도한 외부 진동을 나타냅니다.
- 베어링을 외부 진동으로부터 분리하고 내마모 첨가제가 포함된 그리스를 사용하여 교정합니다.

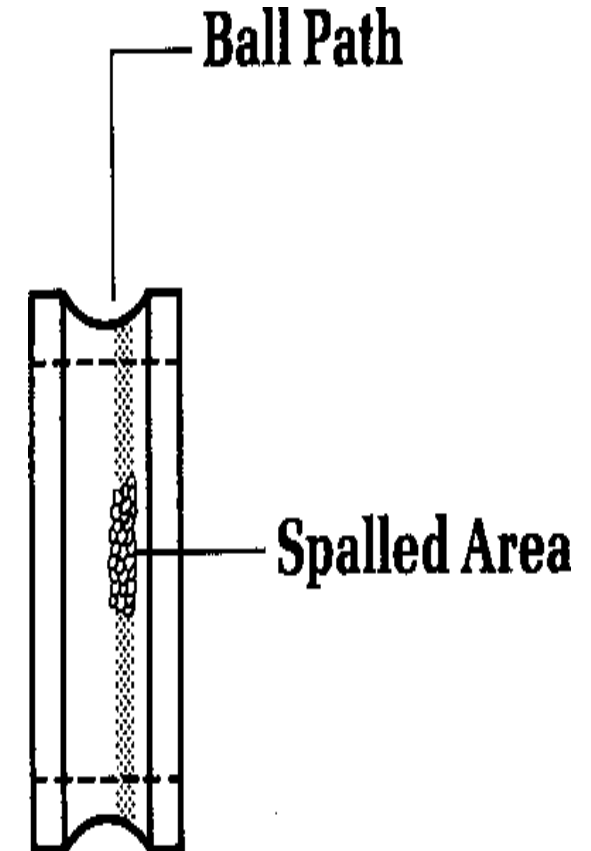
## 정상 피로 파괴

- 주행 표면의 파손 및 이후 작은 분리된 재료 입자 제거
  - 스포링이라고도 함
- 내부 링, 외부 링 또는 볼에서 발생할 수 있습니다.
- "진행성" 고장
  - 일단 시작되면 계속 작동하면서 확산될 것입니다.
  - 항상 진동이 현저하게 증가합니다.
- 베어링을 교체하거나 더 긴 피로 수명을 계산한 베어링으로 재설계하여 해결합니다.

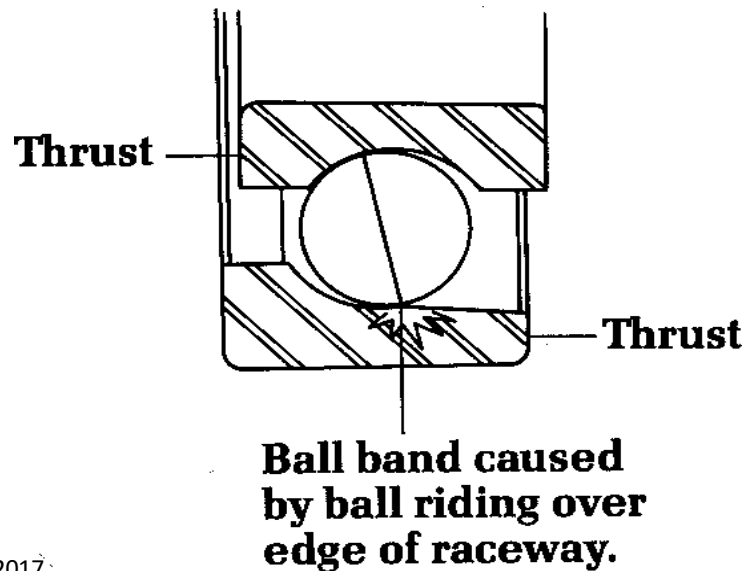
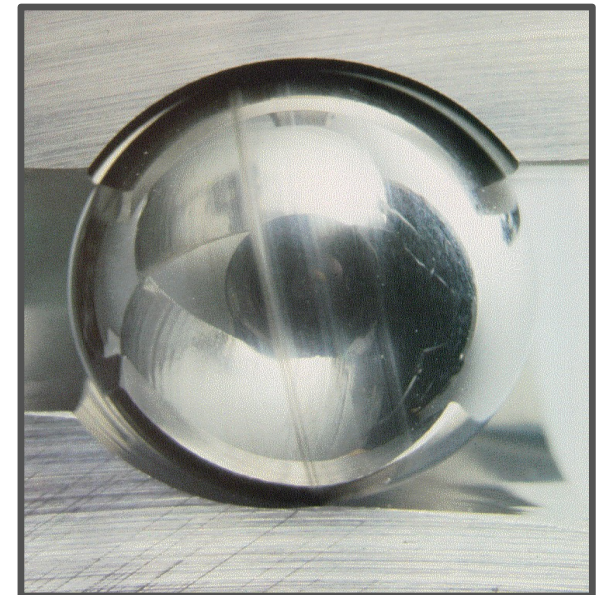
## 역하중

- 앵귤러 접촉 베어링은 한 방향으로만 축방향 하중을 받도록 설계
- 반대 방향으로 하중이 가해지면 외륜의 타원형 접촉 면적이 외륜의 해당 쪽 낮은 솔더에 의해 전단 발생
- 결과적으로 과도한 응력과 온도 상승이 발생하고, 진동이 증가하여 조기 파손 발생
- 시정 조치: 베어링을 올바르게 재설치

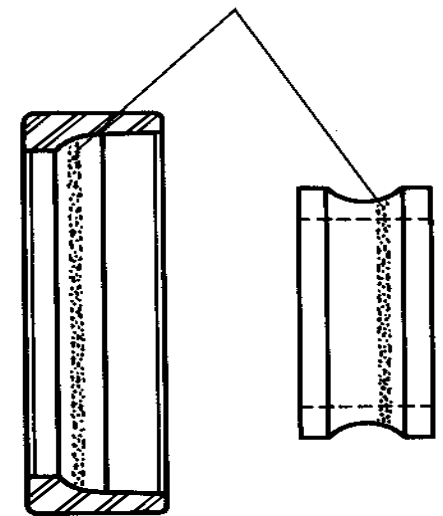
## 오염

- 베어링 고장의 주요 원인
- 베어링 레이스웨이와 볼의 움푹 패임은 심한 진동과 마모를 유발
- 작업 공간, 공구, 고정구, 그리고 손을 청결하게 유지하면 오염으로 인한 고장을 줄이는 데 도움
- 연삭 작업은 베어링 조립 구역에서 멀리 두고, 베어링을 설치할 준비가 될 때까지 원래 포장 상태로 보관

**Irregular dents or material embedded in raceways.**

**Balls will be similarly dented, dull, or scratched.**

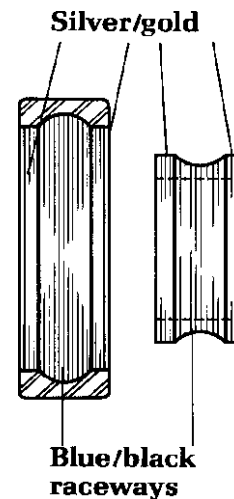
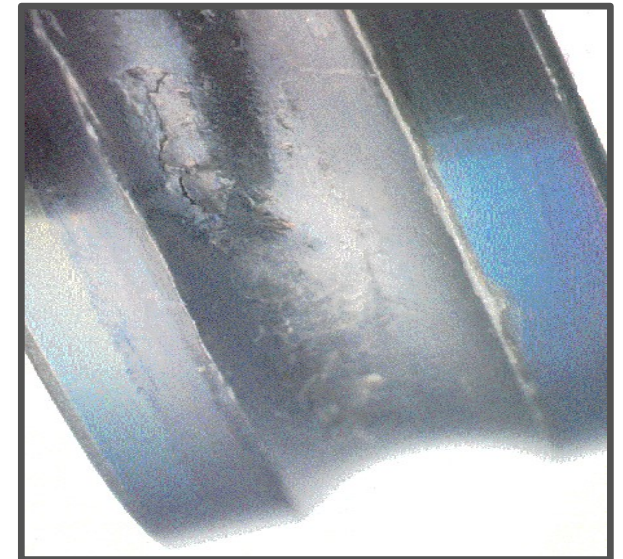
## 윤활 파괴

- 볼 베어링은 볼과 레이스 사이, 케이지, 베어링 링 및 볼 사이에 매우 얇은(1인치의 백만분의 일) 윤활제 필름이 지속적으로 존재
- 윤활제가 부족하거나 효과적이지 않으면 볼, 링 및 케이지가 과도하게 마모되어 과열되고 결과적으로 심각한 고장 발생
- 변색된(파란색/갈색) 볼 트랙과 볼이 발생할 수 있음
- 고장은 일반적으로 윤활유 흐름이 제한되거나 윤활유의 특성을 저하시키는 과도한 온도로 인해 발생

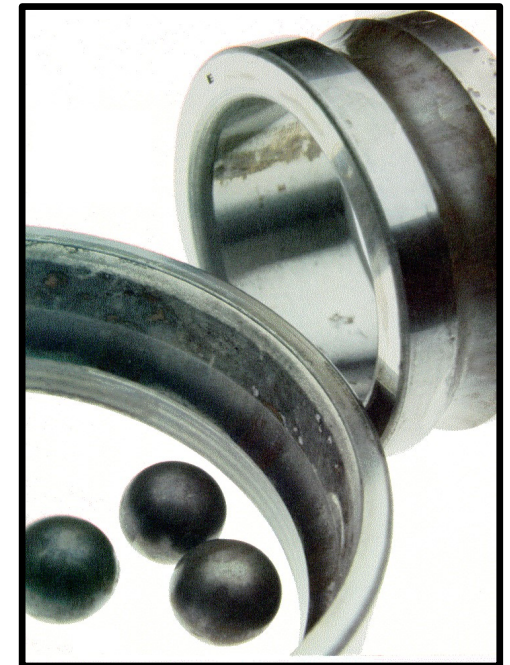
## 부식

- 볼, 레이스웨이, 케이지 또는 볼 베어링 밴드에 빨간색/갈색 영역이 있을 수 있음
- 베어링을 부식성 유체 또는 부식성 분위기에 노출시켜 발생하는 결과
- 극단적인 경우 조기 피로 파괴가 시작될 수 있음
- 부식성 유체를 베어링 영역에서 멀리 분산시키고 가능한 베어링을 사용하여 수정

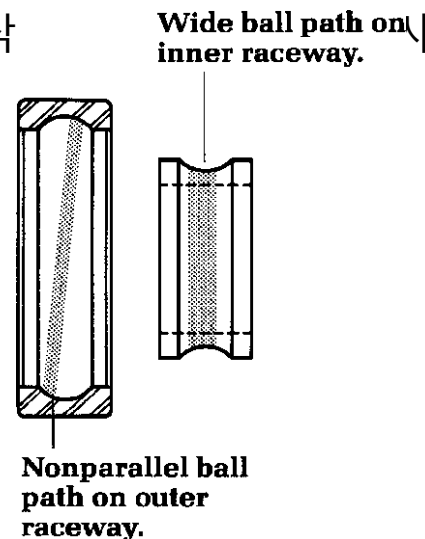
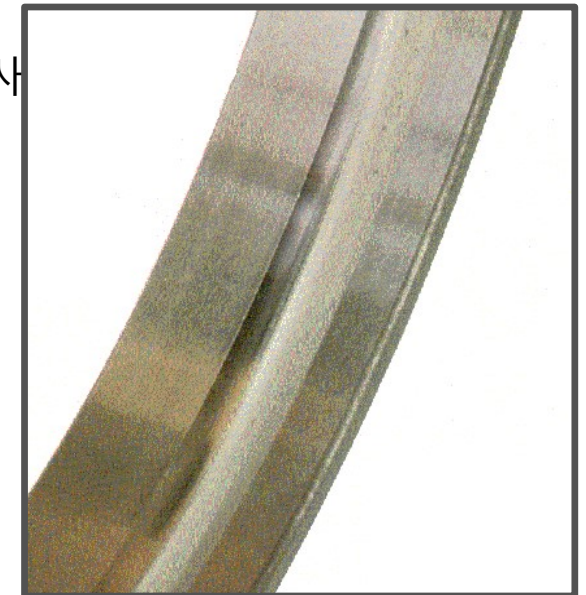
## 축정렬 불량

- 회전하지 않는 링의 레이스웨이에서 레이스웨이 가장자리와 평행하지 않은 볼 마모 경로로 감지될 수 있음
- 0.001인치/인치( $1\mu\text{m}/\text{mm}$ )를 초과하면 베어링 및/또는 하우징의 비정상적인 온도 상승과 케이지 볼 포켓의 심한 마모가 발생
- 시정 조치 :
  - 샤프트와 하우징의 솔더 및 베어링 시트 런아웃 검사
  - 경화되지 않은 샤프트에는 단일 포인트 선삭  
샤프트에는 연삭 나사산만 사용
  - 정밀 등급 잠금 너트 사용

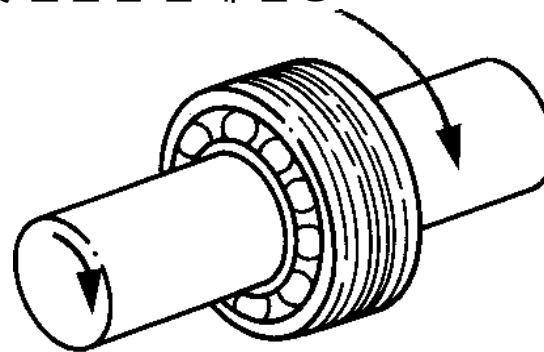
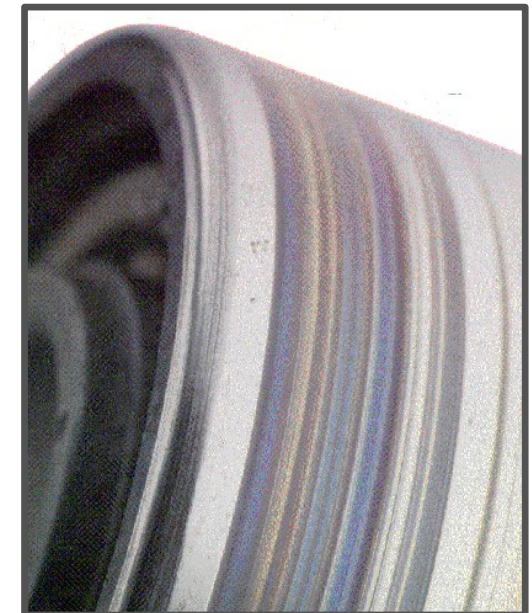
## 헐거운 조립

- 맞물리는 부품 간의 상대 운동이 발생할 수 있음
- 맞물리는 부품 간의 상대 운동이 미미하지만 연속적일 경우 프레팅이 발생
  - 프레팅은 미세한 금속 입자가 산화되어 독특한 갈색을 띠는 현상
  - 이 물질은 연마성이 있어 헐거움을 심화
  - 헐거움이 내륜이나 외륜의 상당한 움직임을 허용할 정도로 커지면 장착면(보어홀, 외경, 면)이 마모되고 열이 발생하여 소음 및 흔들림 문제 발생

**Outer ring slippage  
caused by improper  
housing fits.**

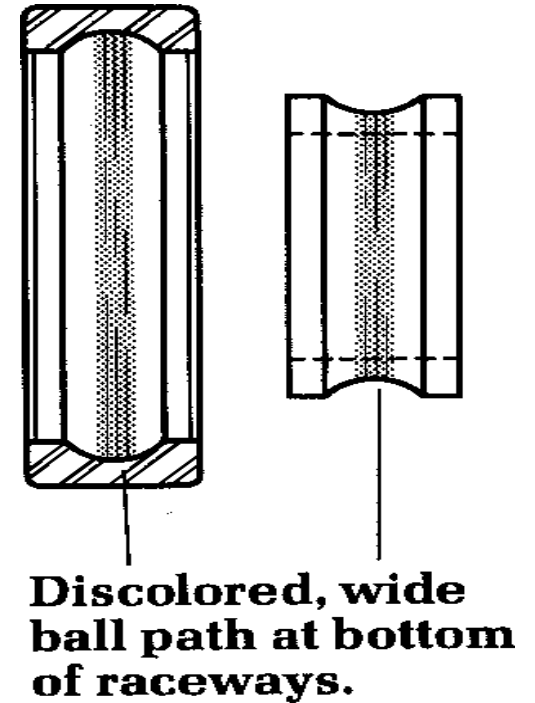
## 과도한 조립

- 내륜과 외륜 전체 둘레를 따라 궤도면 하단에 심한 볼 마모 경로가 나타나는 것을 의미
- 작동 온도에서 간섭 끼워맞춤이 반경 방향 틈새를 초과하면 볼에 과도한 하중이 가해져 급격한 온도 상승과 높은 토크가 발생
- 계속 운전하면 급격한 마모와 피로가 발생할 수 있음
- 시정 조치: 총 간섭량을 감소시킴
